Case：98

入浴用いすに座った利用者の身体を洗う際に後方へ転倒しそうになる

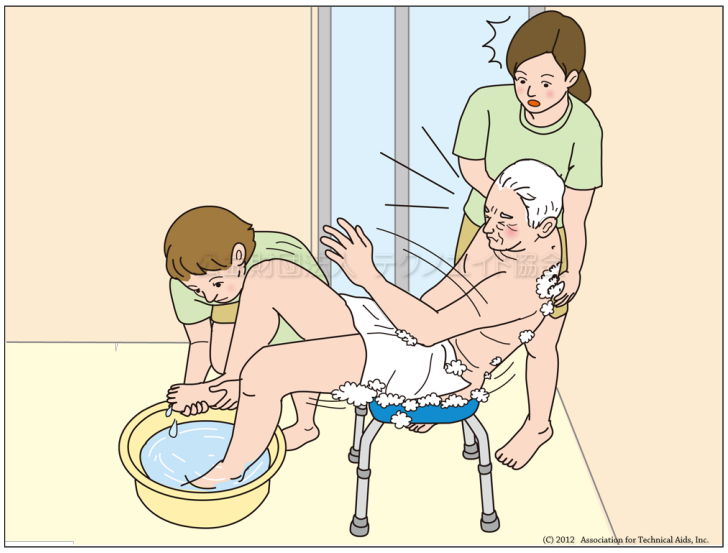
前方からの介助で足部を洗おうと足を持ち上げてしまった

居室での座位ではしっかり座れる人であっても、股関節の硬い方が多い高齢者では、足を持ち上げると背が後方に倒れる傾向があります。入浴時の介助方法を検討し、背もたれ付の入浴用いすを利用することで、このような危険は回避できるでしょう。

人：介助者二人の意思確認がおろそかだった
モノ：入浴用いすに背もたれが付いていなかった
