Case：196

操作ボタンの配置を間違って認識していたことで、誤操作をして転落しそうになる

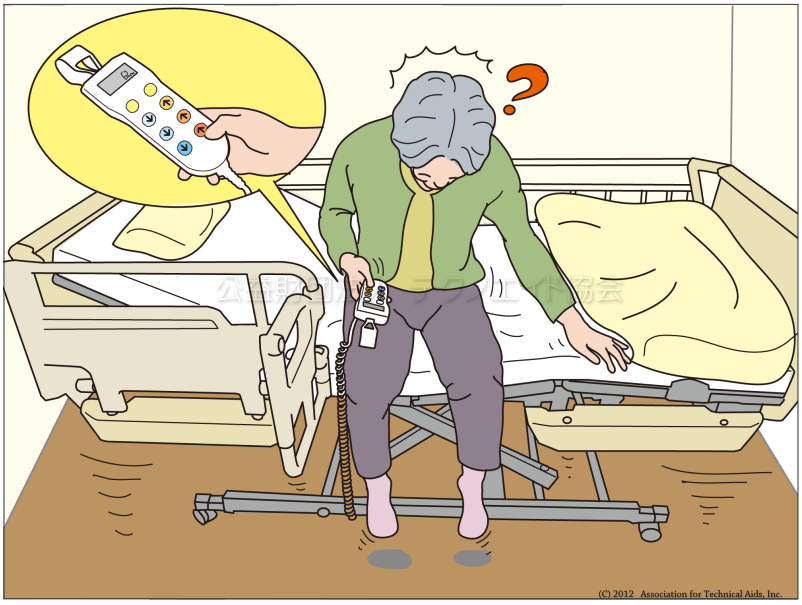
病院で使用していたベッドと操作ボタンの配置が違っており、うろ覚えで操作したため、意図せぬ箇所が動いてしまった

手元スイッチの上下を逆さまに持ってしまい上下の矢印が反対になってしまうことで、適切な操作ができなくなることもあります。また、ベッドの機種が変更になることで、慣れていたボタン配置が換わってしまうこともあります。ベッドを提供する担当者も、「手元スイッチの操作は簡単だ」と決めつけず、丁寧に説明をし、場合によっては目印をつけて注意を促すなどの対応が求められます。

人：思い込みで操作ボタンを押した
人：操作ボタンの配置が製造者で違うことを知らなかった
モノ：製造者で操作ボタンの配置などが統一されていない
