福祉用具ヒヤリハット情報

Case：394

単独で移乗しようとしていたところ、リフトが故障し止まってしまった

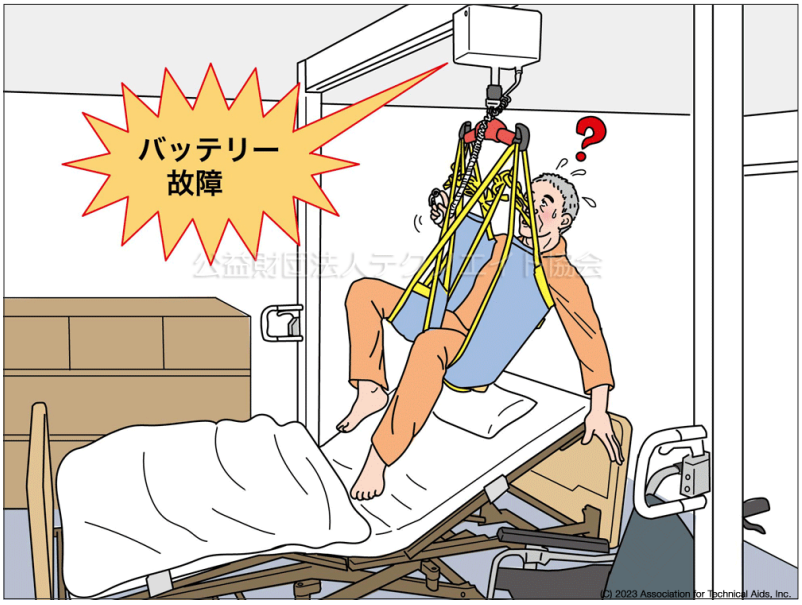
門型のリフトで介助なし単独での移乗をしていたところ突然動かなくなり宙吊り状態になってしまう

人：バッテリーが劣化しても突然止まるようなことはないと考えていた
人：本人の自立した生活を考えると、問題のある使用とわかっていても止めることができなかった
モノ：バッテリーが劣化していた
環境：訪問介護の利用時間に制限があり、単独でリフト利用せざるを得なかった
管理：バッテリーの交換時期を管理していなかった
管理：緊急時に支援者を呼ぶ体制がなかった

多くの機器では故障なども想定し、「操作は必ず介助者が行う」と取扱説明書に記載されており、不適切な使用方法の結果のヒヤリハットと考えられます。一方でやむを得ず単独使用になる時には緊急時に連絡ができる機器を備えるなど、支援者が駆けつけられる体制についても考慮しましょう。
