福祉用具ヒヤリハット情報

Case：435

来客のある部屋でのコールが継続的に反応し未対応で放置していたため、別の部屋での離床を感知できなかった

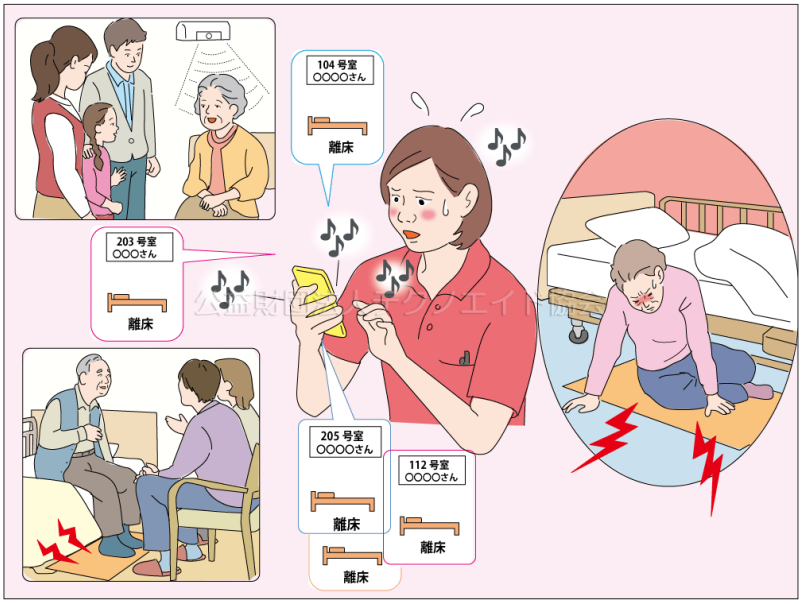
来客のあった部屋のコールが継続的に反応していたが、誤検知と思い込んで対応しなかったので、ほかの部屋での転倒につながりかねない離床の感知が遅れてしまった

離床センサーやナースコールは、感知解除をしないまま次の感知が起こると、新たな呼び出しに気づけない仕様の機器もあります。そのため、機器の特性を理解した設定や運用ルールの整備が必要です。また離床や転倒の検知では、来訪者の動きを誤検知することもありますが、来訪者の退室を把握できずに「誤検知」と思い込んで対応しなかった事例もあるため、来客時の対応方法を含め、機器特性を理解した運用が重要です。

人：機器の特性を理解せず、必ずコールは来るものだと思い込んでいた
モノ：複数の感知を受け取る機能を持たない受信機だった
管理：来客のような誤検知が起こりやすい状況での対応方法が決められていなかった
