福祉用具ヒヤリハット　研修教材（講師用）

Case：157

誤ってジョイスティックを触ってしまい、転倒しそうになる

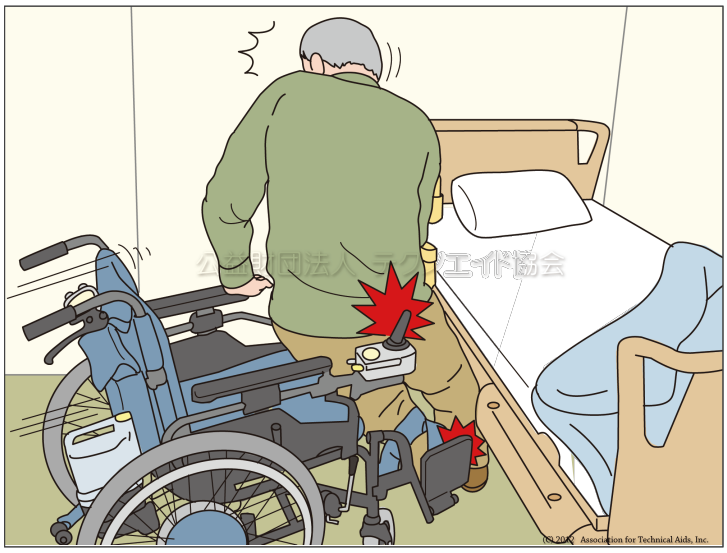
電源スイッチを切らずにベッドに移乗しようとして、臀部がジョイスティックに接触し、車いすが動いてしまった

電動車いすのジョイスティックは軽い力で反応するので、移乗の時は必ず電源を切り、ブレーキのロックをかける安全操作が重要となります。この事例では、安全操作が行われず、移乗動作を行ったため、臀部がジョイスティックに接触してしまいました。介助での移乗であっても同じリスクは生じるので、介助者も安全操作の確認が必要です。

人：電源スイッチを切り忘れて移乗しようとした
人：ブレーキをかけ忘れていた
モノ：ジョイスティックが、臀部に接触しやすい位置にあった

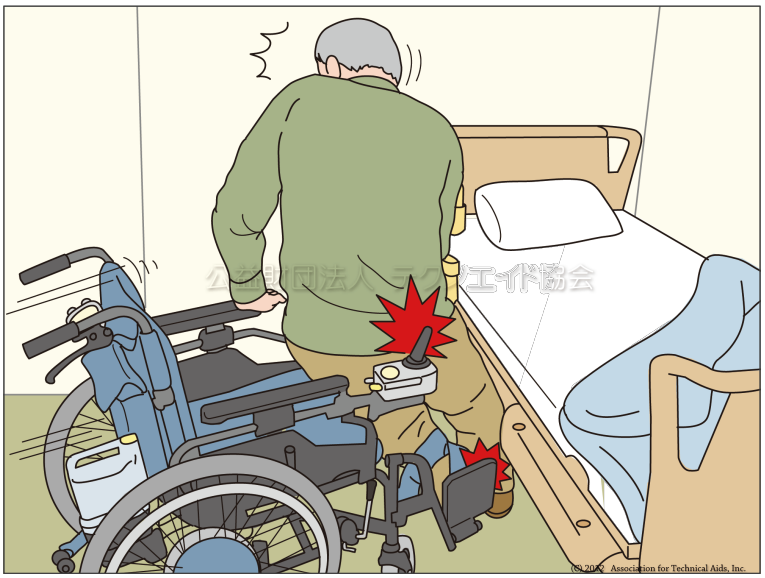
Case：157

誤ってジョイスティックを触ってしまい、転倒しそうになる

電源スイッチを切らずにベッドに移乗しようとして、臀部がジョイスティックに接触し、車いすが動いてしまった
