Case：217

電源コードが抜けたことで、ポンプの設定が変わる

福祉用具ヒヤリハット　研修教材（受講者用）

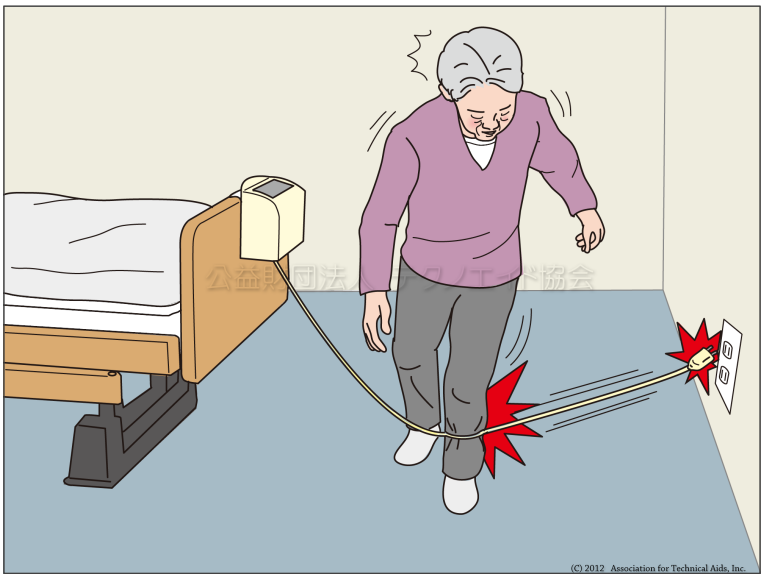
Case：217

電源コードが抜けたことで、ポンプの設定が変わる

介助者の足がポンプの電源コードに引っかかってしまい、電源コードが抜けてしまったため、設定がリセットされた
