福祉用具ヒヤリハット　研修教材（講師用）

Case：254

ナースコールとの接続を忘れ、徘徊に気づくのが遅れる

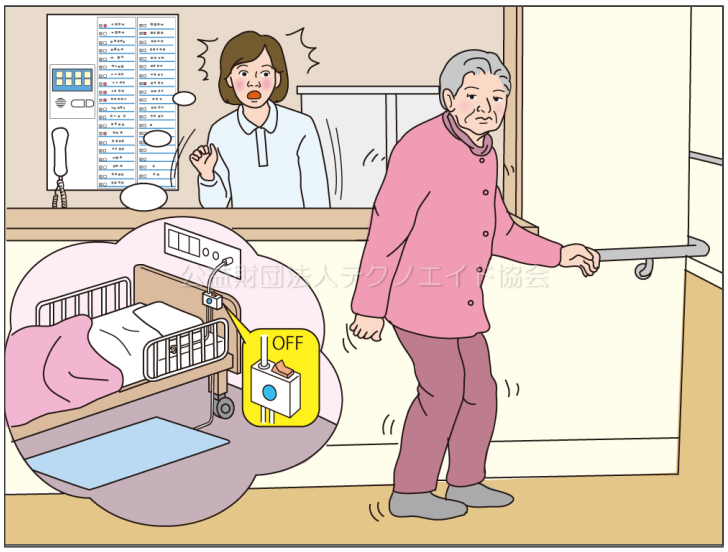
離床感知マットとナースコールの接続がOFFになっており、利用者が徘徊していることに気づくのが遅れてしまった

人：一時的に停止させた機能を再び入れるのを忘れていた
モノ：接続のON-OFF表示がわかりにくかった
管理：新しい入居者を受け入れる際のナースコール設定手順や起動確認ルールが定められていなかった

介助の都合で機能を停止させることがありますので、その際に入れ忘れたのかもしれません。また、新しい入居者で入居当初より入れ忘れていたという報告もあります。頻繁に起こるようであれば、注意を促す表示を見やすいところに貼っておくなどの工夫が必要でしょう。また、介助方法の変更やセンサーの変更で機能を停止させずに済む方法もあるかもしれませんので、一度事業者に相談してはいかがでしょうか。

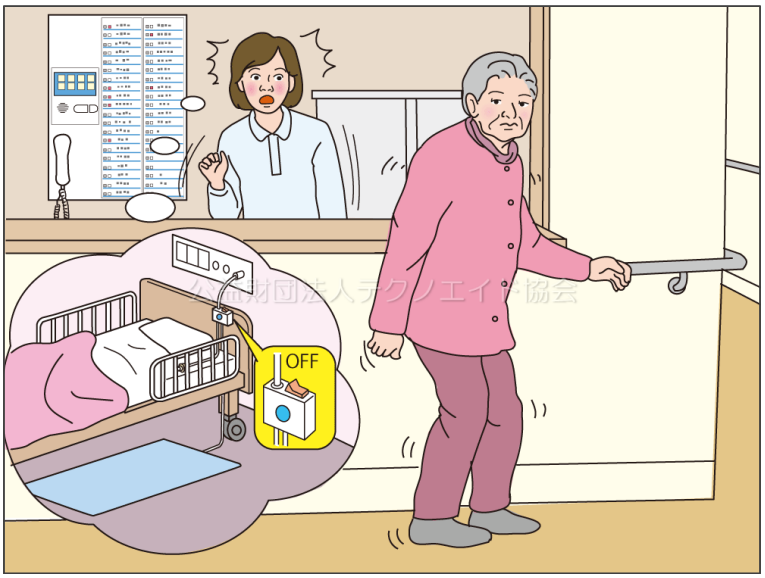
Case：254

ナースコールとの接続を忘れ、徘徊に気づくのが遅れる

離床感知マットとナースコールの接続がOFFになっており、利用者が徘徊していることに気づくのが遅れてしまった
