Case：50

ベッド用グリップをベッドに固定するねじがゆるんでおり、前方へ転倒しそうになる

福祉用具ヒヤリハット　研修教材（受講者用）

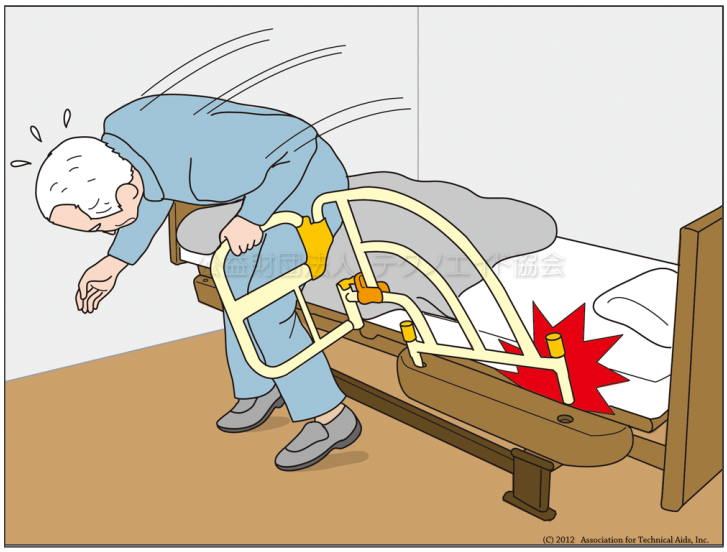
ベッドから立ち上がろうとアームをつかんで体重をかけた際、ベッド用グリップがはずれて前のめりになった

ねじのゆるみは定期的なメンテナンスで防止するものですが、何らかの理由で一度取り外し、再び設置した際にねじを締め忘れるようなことも考えられます。ベッド用グリップは手すりとして身体を支える重要な付属品という認識を持つことが大切です。

人：ねじの締めつけが不十分であることに気づかなかった
環境：定期的にねじのゆるみを確認していなかった

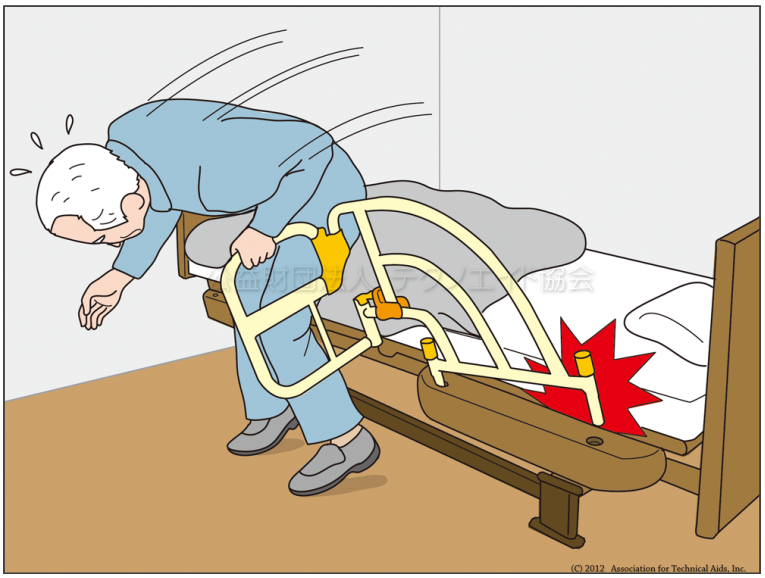
ベッド用グリップをベッドに固定するねじがゆるんでおり、前方へ転倒しそうになる

ベッドから立ち上がろうとアームをつかんで体重をかけた際、ベッド用グリップがはずれて前のめりになった
