福祉用具ヒヤリハット　研修教材（講師用）

Case：196

操作ボタンの配置を間違って認識していたことで、誤操作をして転落しそうになる

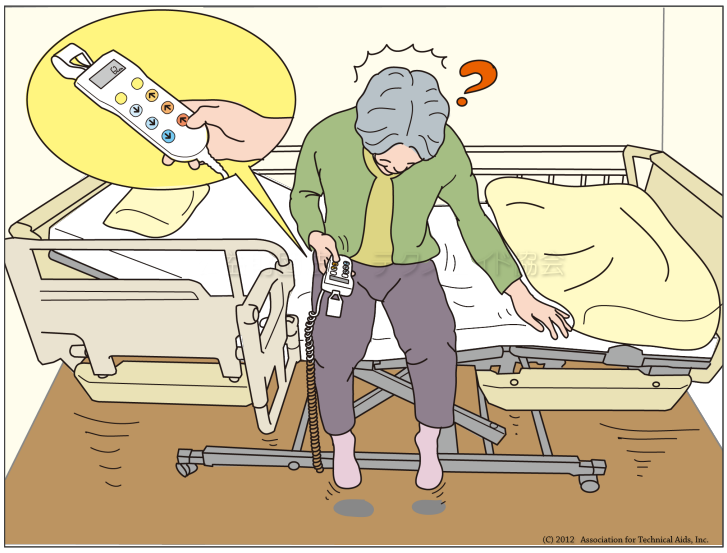
病院で使用していたベッドと操作ボタンの配置が違っており、うろ覚えで操作したため、意図せぬ箇所が動いてしまった

手元スイッチの上下を逆さまに持ってしまい上下の矢印が反対になってしまうことで、適切な操作ができなくなることもあります。また、ベッドの機種が変更になることで、慣れていたボタン配置が換わってしまうこともあります。ベッドを提供する担当者も、「手元スイッチの操作は簡単だ」と決めつけず、丁寧に説明をし、場合によっては目印をつけて注意を促すなどの対応が求められます。

人：思い込みで操作ボタンを押した
人：操作ボタンの配置が製造者で違うことを知らなかった
モノ：製造者で操作ボタンの配置などが統一されていない
