Case：217

電源コードが抜けたことで、ポンプの設定が変わる

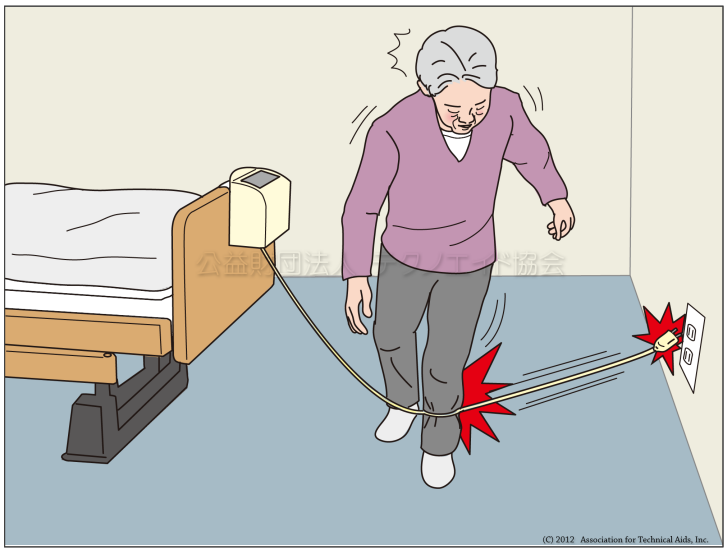
介助者がポンプの電源コードに足を引っかかってしまい、電源コードが抜けてしまったため、設定がリセットされた

エアマットは、体重や体格など利用者の情報を入力することによって適切な圧管理が可能になります。多くの製品は、電源が切れてしまうとその設定は解除され、再度電源を入れても設定は復帰しません。エアマットを使い始めるときには、事業者が設定をすることが多いと思いますが、この事例のような場面のみではなく、ベッドの移動やショートステイなどで一時的に電源を切ることも考えられますので、電源再投入の際に必要な操作についても、家族にしっかりと把握してもらう必要があります。

人：一度電源が落ちると設定がリセットされることを知らなかった
人：電源コードが人の動線上に配線されていた
モノ：電源が切れると設定がリセットされてしまう機種だった
モノ：設定の表示が見づらく、リセットに気が付かなかった
