Case：217

電源コードが抜けたことで、ポンプの設定が変わる

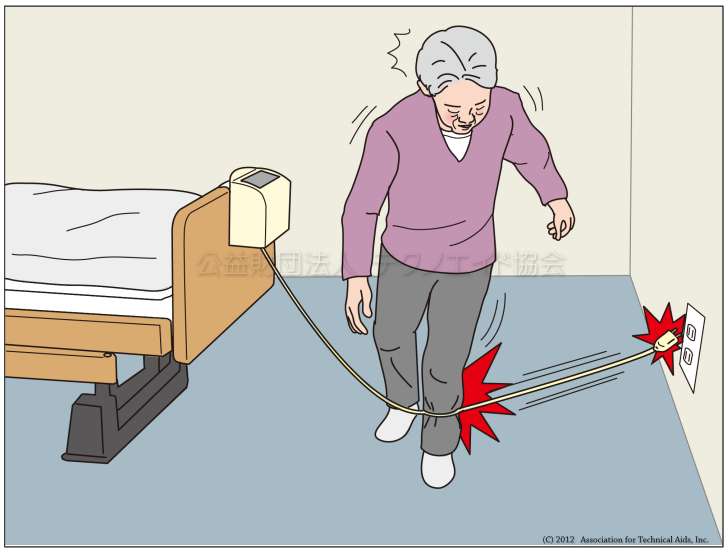
介助者の足がポンプの電源コードに引っかかってしまい、電源コードが抜けてしまったため、設定がリセットされた

エアマットは、体重や体格など利用者の情報を入力することによって適切な圧管理が可能になります。多くの製品は、電源が切れてしまうとその設定は解除され、再度電源を入れても設定は復帰しません。エアマットを使い始めるときには、事業者が設定をすることが多いと思いますが、この事例のような場面のみではなく、ベッドの移動やショートステイなどで一時的に電源を切ることも考えられますので、電源再投入の際に必要な操作についても、家族にしっかりと把握してもらう必要があります。

人：一度電源が落ちると設定がリセットされることを知らなかった
人：電源コードが人の動線上に配線されていた
モノ：電源が切れると設定がリセットされてしまう機種だった
モノ：設定の表示が見づらく、リセットに気が付かなかった
