福祉用具ヒヤリハット　研修教材（講師用）

Case：227

支柱に足をぶつけ、ケガをしそうになる

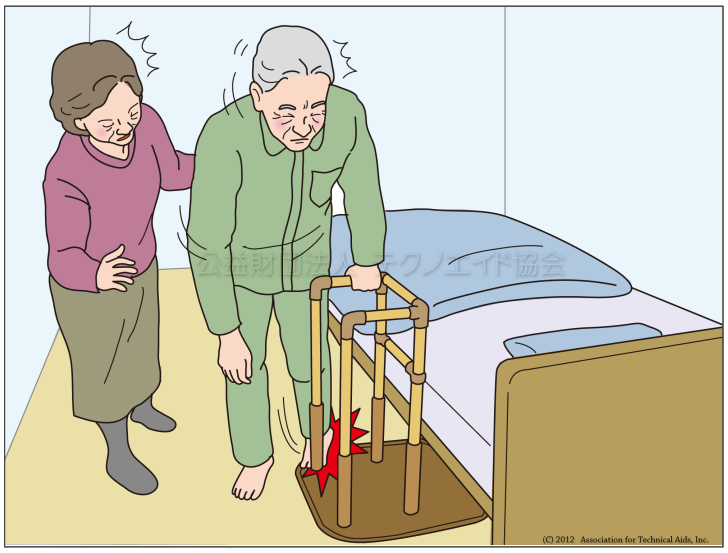
利用者の身体が手すり本体に近づきすぎていたため、歩き出しに利用者のつま先が手すりの支柱にぶつかってしまった

人：足元をよく見ずに歩いた
人：足を保護するルームシューズを履いていなかった
モノ：足元に近いところに手すりの支柱があった
管理：歩行の動作と環境をを定期的に確認する体勢ができていなかった

脚力が弱く歩行が不安定な人ほど手すりに身体を近付ける傾向があります。頻繁にこのようなヒヤリ・ハットが起こるようであれば、利用者の歩行能力を判断し、突っ張りタイプなど、ほかのタイプで足元の邪魔にならない形状のものに交換する方が良いと思われます。また、床置き形手すりのほかにも足をぶつけやすい箇所は多くありますので、屋内であってもルームシューズの着用をお勧めします。
