Case：427

ラップの芯で代用したブレーキ延長棒がテーブルに引っ掛り動けなくなる

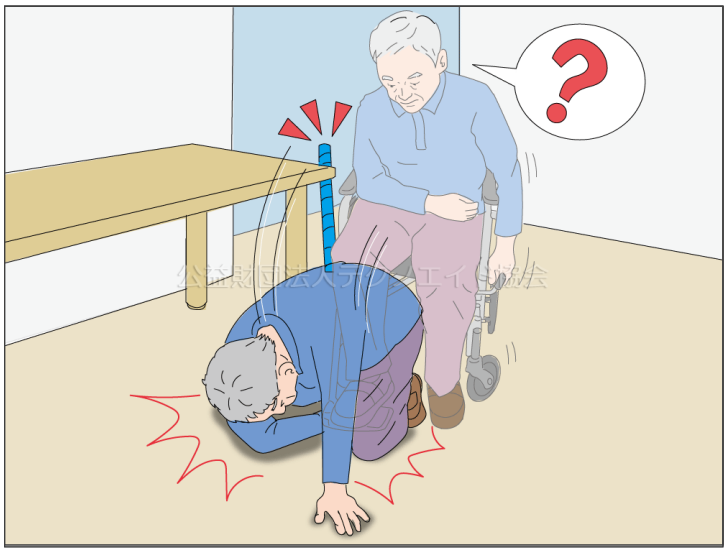
車いすを自走する際に、ラップの芯で延長したブレーキ操作棒がテーブル角に干渉し、ブレーキがかかってしまったことに気づかず、無理に進もうとして転落しそうになる

片麻痺の利用者が車いすを自走する際、麻痺側ブレーキを操作しやすくするためにラップの芯などでブレーキ棒を延長することがありますが、テーブルなどに干渉し意図せずブレーキがかかってしまうことがあります。転倒や転落のリスクが高まりますので、延長は基本的にメーカーの純正部品を使用し、ラップの芯等で工夫する際にもテーブルなどとの干渉を事前に確認しましょう。

人：麻痺側に注意が払われていなかった
人：誰もがやっている工夫なので、危険を予測していなかった
人：延長したブレーキ棒がテーブルに干渉する可能性を意識できなかった
モノ：ラップの芯で工夫したブレーキ延長棒が長すぎた
環境：通路が狭く延長棒が周囲の家具と干渉しやすかった
管理：ブレーキ延長の方法や安全確認が現場まかせになっていた
