Case：54

ベッドの背上げをした際、身体がズレて、環境制御装置のスイッチが使用しづらくなる

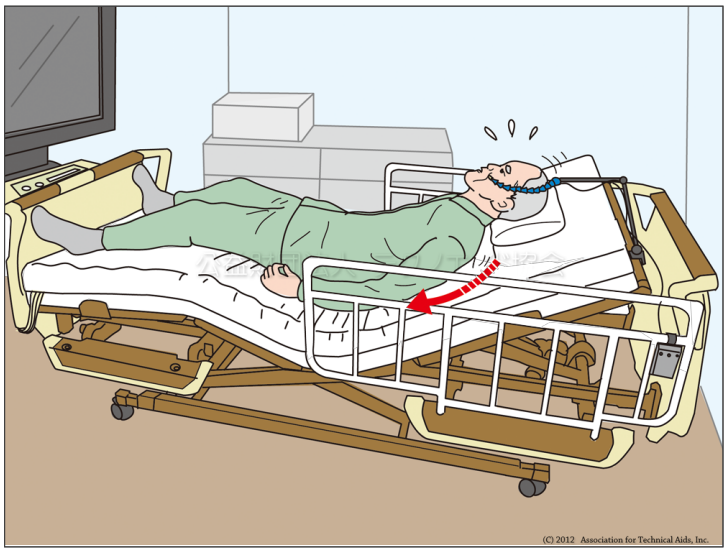
ベッドの背上げにより、身体が足側にズレてしまい、顔の近くに固定してある環境制御装置のスイッチと離れてしまった

モノ：エアマットだと、ベッドの背上げ時に身体がズレやすい
管理：環境制御装置のスイッチを利用者にしっかり固定していない

わずかな動きをとらえるスイッチの位置は微妙な調整が必要です。ベッドの背上げ操作など姿勢を変える際にはその都度スイッチの位置の調整をする必要があります。またエアマットなどの利用でゆっくりと徐々にスイッチの位置がずれてしまう場合は、テープで肌に固定するタイプのスイッチの利用が解決になる場合もあります。
