Case : 10

利用者のつま先をベッドフレームにぶつけそうになる

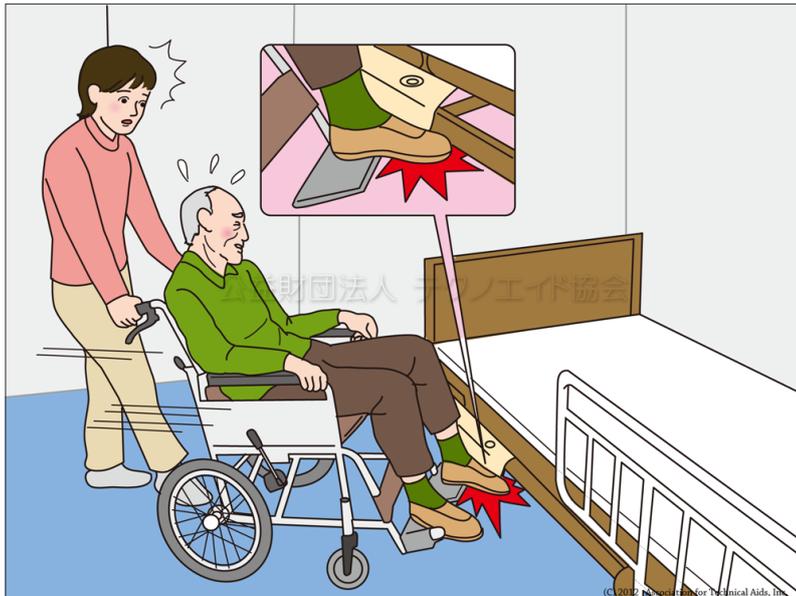
利用者の片方の足がフットサポートからずり落ちていたが、介助者がそれに気づかず車いすを操作し、つま先をぶつけた

特に姿勢が崩れていると足の先端は介助者が思うよりもずっと先に出ていることがあります。足先は介助者からは死角になり見えづらいので、特に狭い場所での移動には注意しましょう。クッション・パッドを利用したり、車いすを調整するなど座位が崩れない工夫も必要です。

人：利用者の座位がずり落ちていることに気づかない
 モノ：車いすが利用者に合っていない
 環境：介助者から見えづらかった
