Case : 146

## ブレーキの効きが左右で違い、車いすが回転して投げ出されそうになる

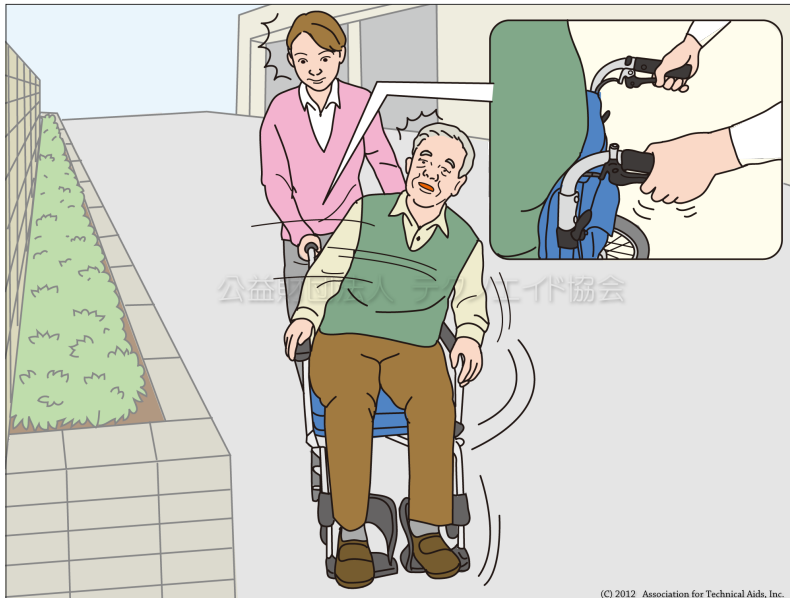
左右同時にブレーキをかけたが、左側のブレーキが効いておらず、車体が右に回転してしまった

多くの車いすは左右別々のブレーキを備えており、まっすぐに止まるには左右を均等に握ることが基本です。しかし、ブレーキの調整がきちんとされていない場合は、この事例のようにブレーキ操作が進行方向を乱してしまうことがあります。ブレーキはタイヤの空気圧も影響し、日ごろのメンテナンスが重要です。

人：左右違う力でブレーキをかけた  
人：不具合に気づいていたがブレーキ調整ができなかった  
環境：傾斜がついている場所だった  
管理：定期メンテナンスをしていなかった
