Case : 147

手押しハンドルが倒れてバランスを崩し、転倒しそうになる

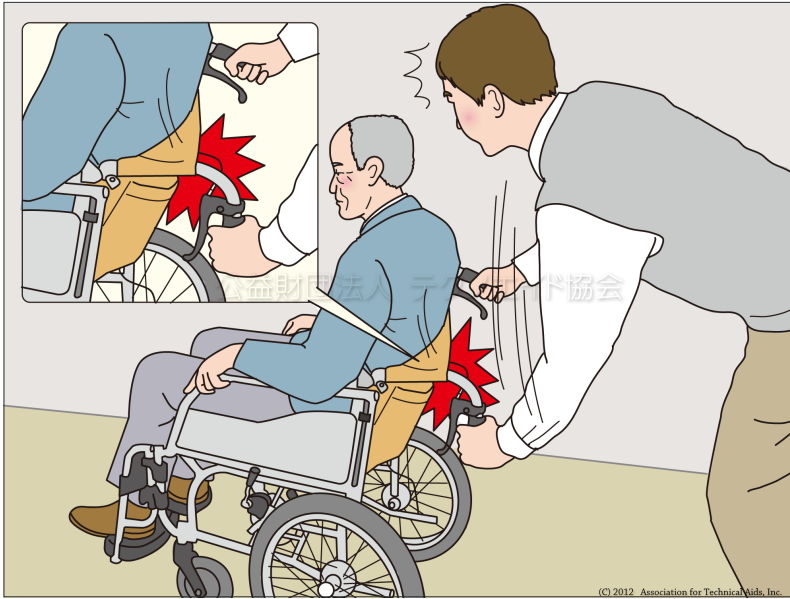
介助者が車いすを押し出した瞬間に手押しハンドルが根元から倒れてしまい、バランスを崩してしまった

手押しハンドルの折りたたみは、車いすを自動車のトランクなどに収納する際にコンパクトに折りたためる便利な機能です。使用時には簡単な操作でロックがかかり折れ曲がることはないはずですが、この事例ではそのロックが不完全であった、またはロック機構自体が壊れていたのかもしれませんが、確実な操作とメンテナンスが求められます。

人：手押しハンドルのロックをちゃんとかけていなかった
人：不具合に気づいていたがそのままにしていた
管理：定期メンテナンスをしていなかった
