Case : 185

## 運搬のためボードを持とうとしたところ、外れて転倒しそうになる

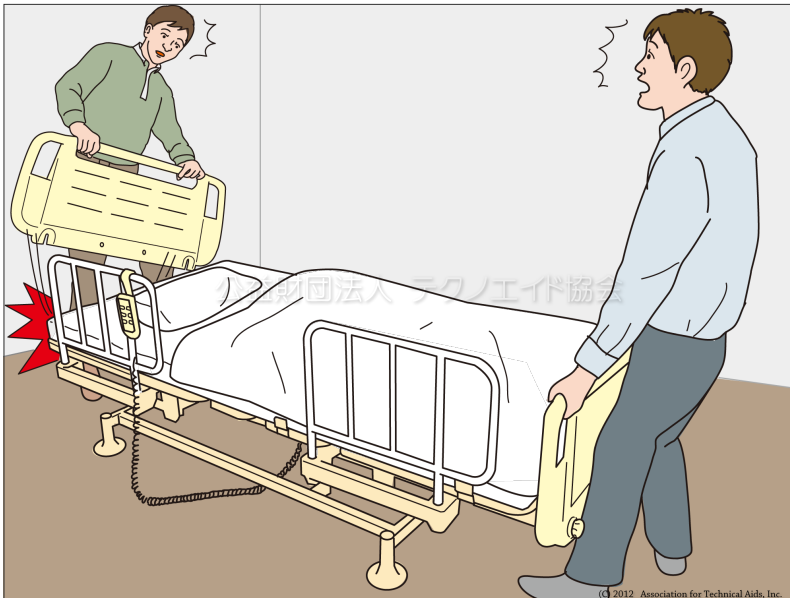
ベッドを動かそうとして、ボードをつかんで持ち上げようとしたところ、ボードが抜けてしまい転倒しそうになった

多くのベッドでは、洗髪などの目的でヘッドボードやフットボードが簡単に取り外せるような構造になっています。ベッドを熟知した人であれば、運搬前にロックを確認するなど安全を確保するでしょうが、在宅では家族がベッドを移動する場面もありますので、注意を喚起することが大切です。

人：ベッドの正しい運搬方法を理解していなかった  
管理：ボードがしっかりと固定されていなかった
