福祉用具ヒヤリハット情報

Case: 218

前方がよく見えず、転落しそうになる

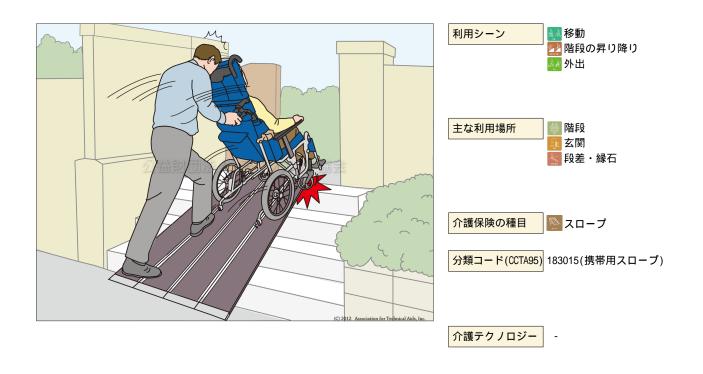
スロープを使って階段を越えようとしたが、前方がよく見えないまま車いすを押し上げたため、車いすごとスロー プから転落しそうになった

後方から介助する視線では、利用者の足元付近は死角となることが多く、スロープなど限られた幅の中で進行しなければならないときなどは神経を使います。スロープでは中心をまっすぐに進むことが基本ですが、余裕を持った角度の設定や、脱輪止めの側壁があるスロープなど、より安全性を高める選定も重要です。

人:前方がよく見えなかった

人:斜め方向に上がっていたが気にしなかった モノ:側壁がないタイプのスロープだった
