福祉用具ヒヤリハット情報

Case: 231

床面がカーペットに変わったことでキャスタがうまく回転せず、転倒しそうになる

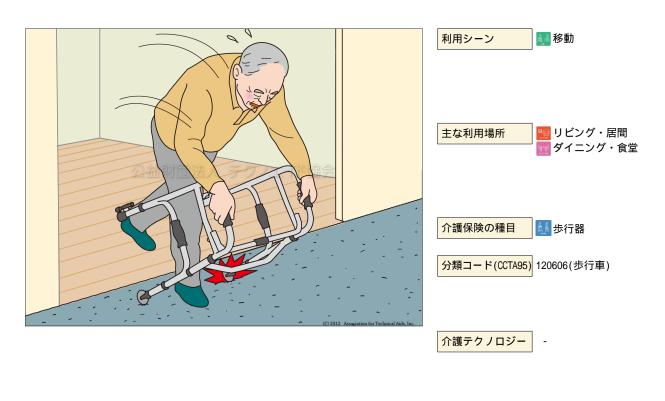
床面がカーペットに変わったことで、キャスタがスムーズに回らなくなり、転倒しそうになった

床面の材質によりキャスタの転がりに対する抵抗が異なりますので、材質の変わり目を通過する際には注意が必要です。急に抵抗が大きくなって前方へバランスを崩すほか、急に抵抗が小さくなって歩行車のみが前方へ勢いを増してしまうなどの危険が想定されています。

人:床面が変わったのを確認していなかった

人:キャスタの回転速度の変化に身体が順応しなかった モノ:床面が変わってキャスタに対する摩擦力が増えた
