# 福祉用具ヒヤリハット情報

Case: 255

## 電源コードが抜けてしまい、徘徊に気づくのが遅れてしまう

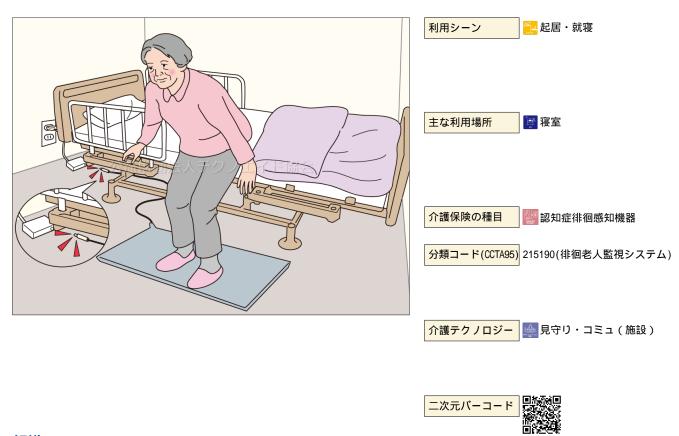
電源コードの配線が床上に放置され、抜けていたことに気づかず徘徊感知機器が作動しなかった

モノ:長年の使用で劣化があり外れやすくなっていた

環境:電源コードが歩行などで触れやすい位置に放置されていた

環境:接続部分がベッドの奥にあり、外れているかどうかの目視がしづらかった

管理:コードの管理を怠った

電源コードが床上に放置されると足にかかり転倒を誘発する要因にもなり危険です。また目立つ場所に配線があると認知症の本人が電源コードを抜いてしまったり、センサーを外してしまうこともあります。そのようなことも想定して設置することが必要です。接続部分の不具合が原因で差し込みが容易に外れてしまうこともありますので、頻回に発生するようであれば点検を依頼するべきかもしれません。
