Case : 267

## 前かがみになったところ、入浴用いすが前傾して転落しそうになる

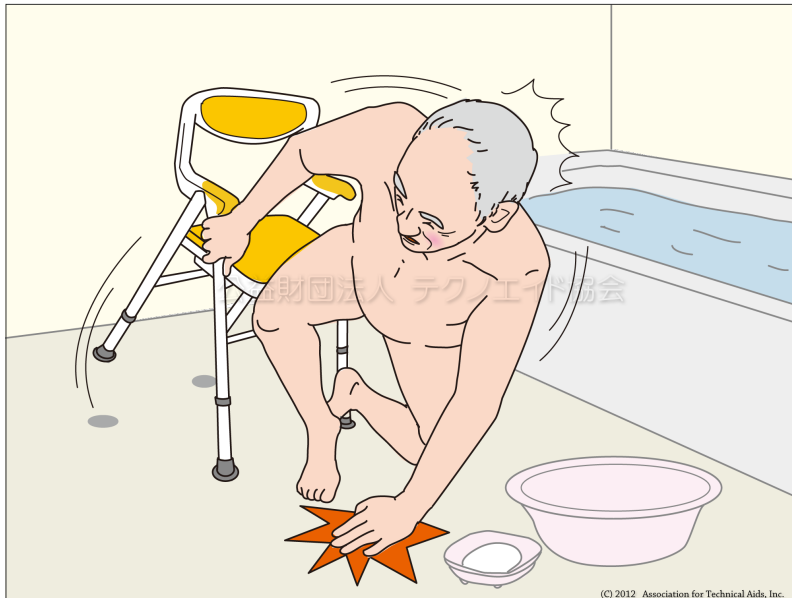
利用者が前かがみになったところ、突然入浴用いすのバランスが崩れて前傾し、座面から投げ出されてしまった

床に置いた洗面器に手を伸ばすなど、無理な姿勢で前かがみになったことなどが直接の原因ですが、浴室床の水勾配によっていす自体の安定感が欠けていた、利用者の脚力が低下しており、身体を支えられなかったことなども要因として考えられます。入浴用いすは、浴室での立ち座りを補助する目的では効果的な福祉用具ですが、床に置いたものを取りづらくなるといった短所もあります。立ち座りだけでなく動作全般に気を配り、すべての動作が安全に行われるよう、洗面器置台の利用などを合わせて検討する必要があります。
