福祉用具ヒヤリハット情報

Case : 276

方向転換をしたときに本体が外れてしまい、溺れそうになる

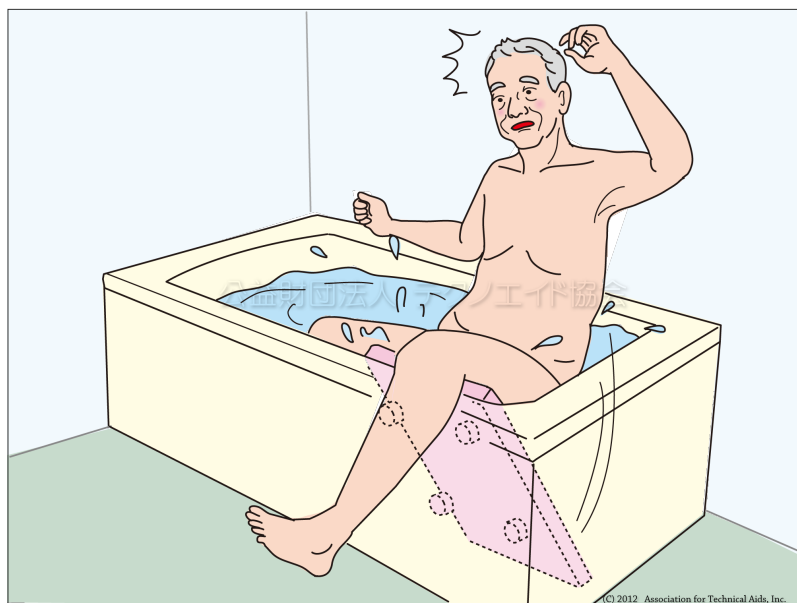
バスボード上で方向転換したところ、加重で浴槽縁からバスボードが外れてしまい、バランスを崩した

身体の方角転換をただでバスボード本体が外れてしまうようであれば、浴槽と合わせる調整に不備があったか、もしくは適合しない浴槽の形状であったことが考えられます。浴槽には様々な形状や大きさがあり、すべての浴槽にバスボードが適合するわけではありません。取扱説明書をよく理解し、無理な使用は控えるよう注意しましょう。

人：浴槽にしっかりと固定していなかった
管理：浴槽に合わないバスボードを設置していた
