Case : 298

## エレベーターのドアレールの隙間にキャスターがはまり込み転倒しそうになる

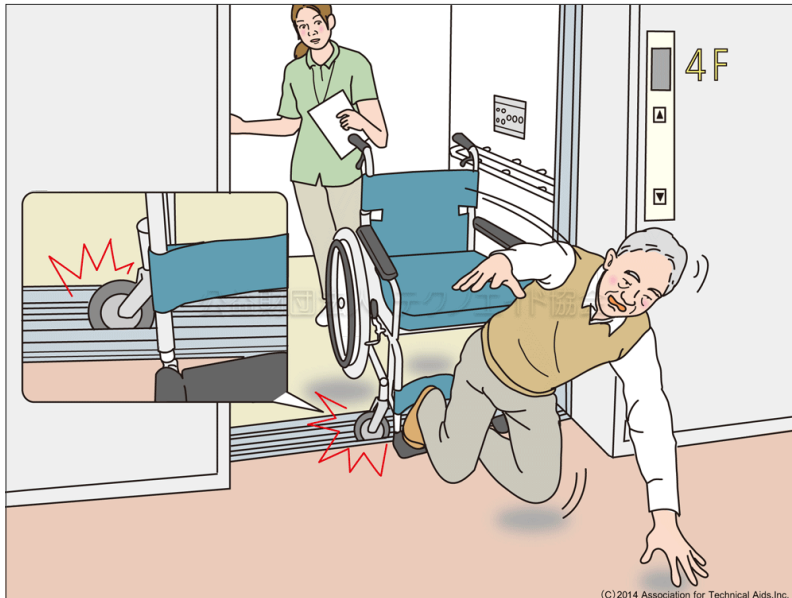
施設内での車いす単独移動の許可が出ていたので、エレベーターを利用していたが、入り口付近で方向転換をしようとしてキャスターが挟まってしまった

- 人：車いすの操作に不慣れであった
- 人：ドアの隙間があることに気が付かなかった
- 人：ドアが閉まってしまうと慌てていた
- モノ：キャスターが細く、はまりやすいサイズであった
- 環境：回転できそうな広さがあった

車いす等での一人での移動を許可する場合は、単に基本操作の可否だけで判断するのではなく、段差や溝など住環境の危険も理解して安全に移動できる操作技能の修得が必要条件になります。また、ドアレールの隙間などの環境的に危険な場所に関しては注意喚起を促すような表示も考えましょう。
