## Case : 318

### 介護者がコンセントを抜いてしまって、空気が抜けてしまう

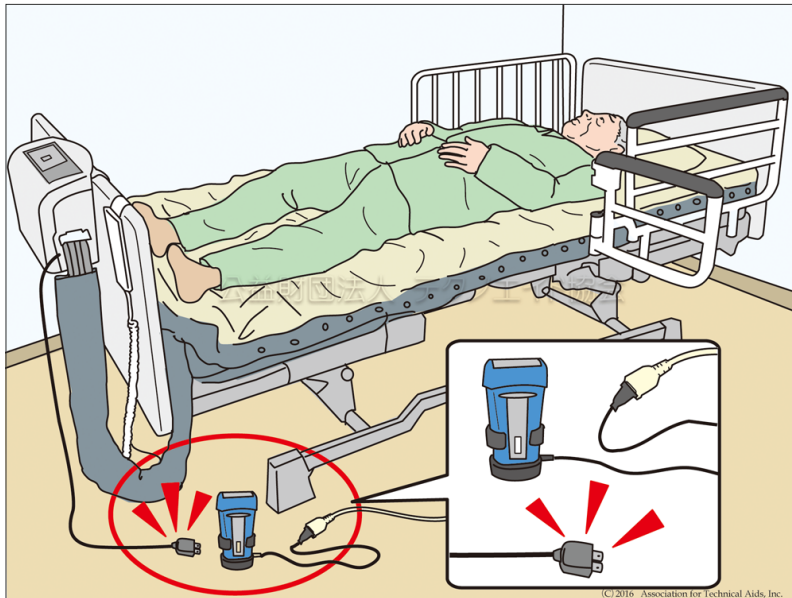
介護者が電気シェーバーの充電をしようとして、エアマットのコンセントを抜いたままにしてしまい、空気が抜けてしまった

コンセントが一口しかなく、介護者がつついシェーバーを優先してしまったことがエアマットの空気不足の原因です。

エアマット使用者のエア不足による底付きは褥瘡の危険性が高いのでより注意が必要です。

福祉用具の使用と日常のケアがうまくいくよう、コンセントの工夫が必要です。
