# 福祉用具ヒヤリハット情報

Case : 325

## 歩行車から椅子に移ろうとした際に、歩行車が移動し転倒しそうになる

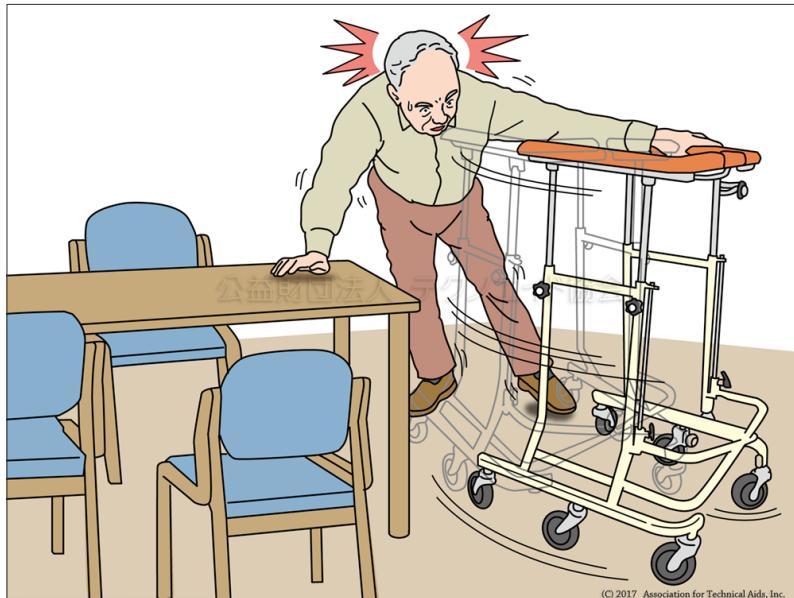
脊髄小脳変性症の人が、ブレーキ機能のない歩行車からテーブルの椅子に移ろうとした際に、テーブルに伝う前に歩行車が動いてバランスを崩しそうになった。

- 人：手足や動作のふらつき、病状の進行が影響した
- モノ：歩行車にブレーキがなく、テーブルに接近しにくい形状だった
- モノ：歩行車が接近しにくいテーブルの脚の構造だった
- 管理：定期的な病状評価と生活動作の確認が不十分だった

脊髄小脳変性症の人は、手足や動作のふらつき（失調症状）が徐々に進行するため、以前は安全にできていたりも徐々にできなくなることがあります。歩行車がテーブルに接近しにくい環境要因も誘引になっています。定期的なリハビリ専門職の生活動作の評価・助言を受けつつ、ブレーキ機能の付いた歩行車や安定したテーブルなどの環境調整の見直しが必要です。
