Case : 34

しっかりと固定されていなかったベッド用グリップにつかまり、前方に転倒しそうになる

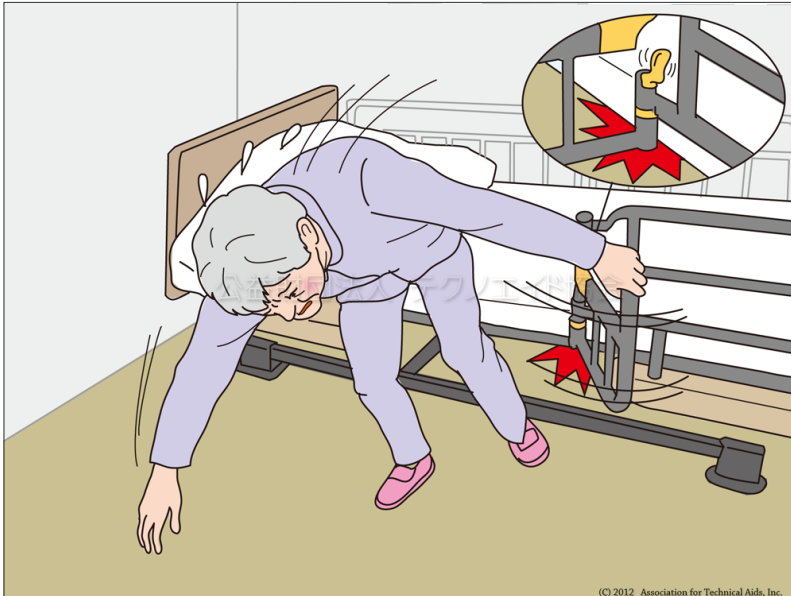
ベッドから降りようとベッド用グリップのアームをつかんだ際、固定されていなかったため、勢いで前方に投げ出された

人：ロックをかけ忘れていた

モノ：ロックが外れやすい旧式のものだった

管理：メンテナンスの際にロックが外れやすいことを見落としていた

最近の製品ではロックが簡単に解除されないような構造になっていますが、旧式のものでは布団などの引っかかりで外れやすいものもあります。力をかける前にがたつきなどを確認すると安心です。外れやすい機種の場合、可能であれば、製品の交換を検討しましょう。また、介助者のロックのかけ忘れなど、人為的なミスも考えられますので注意してください。
