福祉用具ヒヤリハット情報

Case: 350

移乗の際に、ベッド用グリップに近づきすぎ後方へ転倒しそうになる

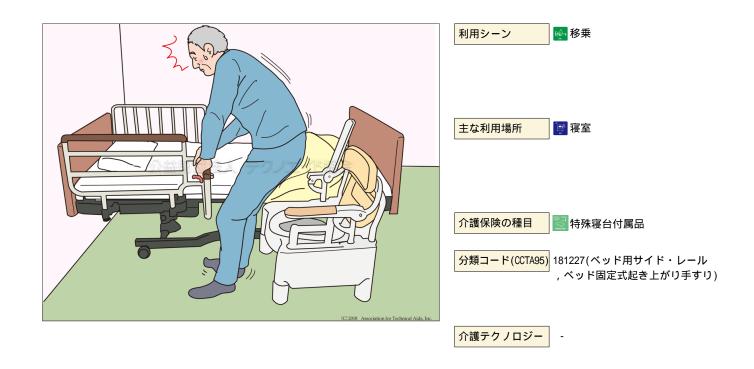
移乗時の立位保持の位置がグリップに近すぎ、支持基底面が狭くなり、後方重心になったため後方へ転倒しそうになった。

立位機能の低下した要介護者の場合、グリップとの位置関係で、支持基底面の広さが変わり、立位の安定性が変化します。移乗先のポータブルトイレや車いすの位置が近すぎると、両足の間隔が狭くなったり、グリップ寄りになり、不安定になりやすいです。適切な移乗空間を確保できるよう、車いすやポータブルトイレを置く位置は、介護者がわかりやすいようにマーキングしておきましょう。
