Case : 350

移乗の際に、ベッド用グリップに近づきすぎ後方へ転倒しそうになる

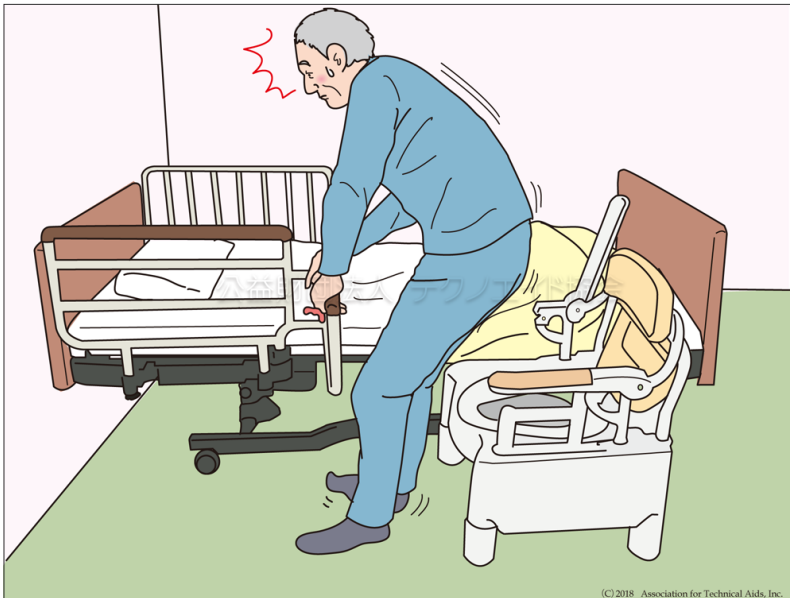
移乗時の立位保持の位置がグリップに近すぎ、支持基底面が狭くなり、後方重心になったため後方へ転倒しそうになった。

立位機能の低下した要介護者の場合、グリップとの位置関係で、支持基底面の広さが変わり、立位の安定性が変化します。移乗先のポータブルトイレや車いすの位置が近すぎると、両足の間隔が狭くなったり、グリップ寄りになり、不安定になりやすいです。適切な移乗空間を確保できるよう、車いすやポータブルトイレを置く位置は、介護者がわかりやすいようにマーキングしておきましょう。

- 人：立位機能が低下していた
- 人：グリップに接近しすぎて支持基底面が狭くなった
- モノ：移乗先の車いすやポータブルトイレの位置が前方すぎた
- 環境：移乗時の足元スペースがせまくなっていた
- 管理：マーキングできていなかった
