# 福祉用具ヒヤリハット情報

Case : 36

## 手元スイッチのコードが断線し、ベッドが操作不能となる

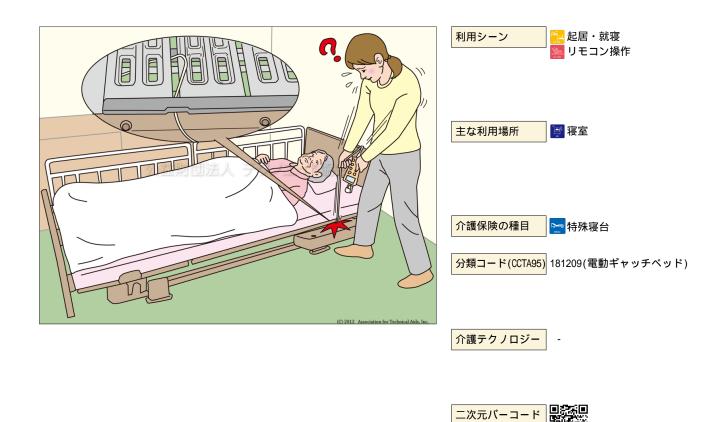
床板の隙間にコードが入り込み引っかかってしまったが、無理やり引っ張ったために断線した

人:断線の恐れがある箇所から丁寧にコードを外さなかった

モノ:手元スイッチのコードがベッド可動部の近くに入り込んでしまっていた

ベッドの故障原因の多くが断線に起因しています。手元スイッチのコードを正しく配線・固定することで防ぐことができるケースも多いので、普段の点検から注意しましょう。キャスタ付きのベッドでは、手元スイッチのコードのほか、電源のコードの挟み込み・断線にも注意してください。
