## 福祉用具ヒヤリハット情報

Case : 37

### ベッドの柵（サイドレール）を差し込む穴に指を入れ、ケガをしそうになる

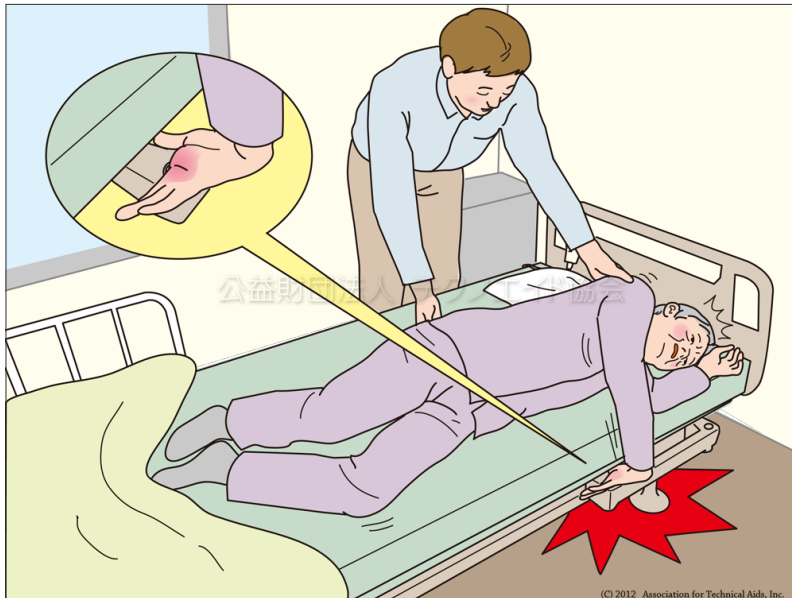
利用者の指がサイドレール受けの穴に入っているのに気づかず、利用者の体位を変えようとした

人：利用者の指が穴に入ることを想定していなかった  
人：介助する前に、腕や手の位置が安全な場所にあるか確認しなかった  
モノ：ちょうど指が入りやすい位置に穴があった

まさかと思うような偶然から事故が起きることもあります。この事例も実際に起こっているヒヤリ・ハットです。ベッドの柵（サイドレール）が不要な人であればサイドレール受けを収納しておくなど対応することも可能です。介護場面では先例を把握し、それを安全に活かすことが重要です。
