Case : 407

## 歩行器を手すり代わりに立たせていたら、ブレーキがかかっておらず転びそうになった

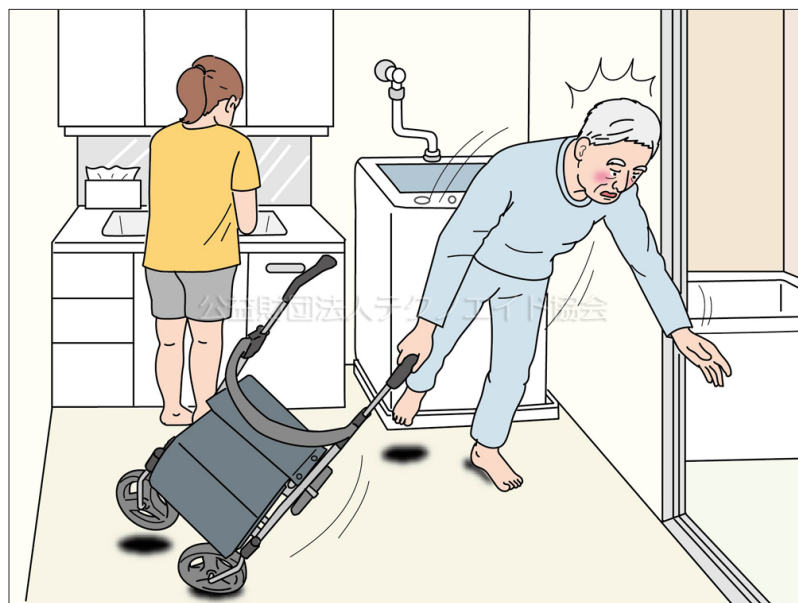
入浴後、歩行器を手すり代わりに頼らせて目を離したところ、ブレーキがかかっていなかったため転倒しそうになった

入浴後で疲れがあったことも考えられます。立たせたまま髪の手入れなどを行うなどのときも同様ですが、たとえブレーキを確認していても歩行器を手すり代わりにすることはやめ、椅子を用意しましょう。やむを得ず立ったままの姿勢でケアをする際には手すりを利用し、また目を離さないなど作業手順を考慮しましょう。

人：いつもの手順だったので、ブレーキにも特段の注意を払わなかった

環境：脱衣室が狭く、椅子を用意することができなかった

管理：作業手順を検討したことがなかった
