Case : 428

許容範囲を超える急坂を警告灯表示を無視して下り転倒した

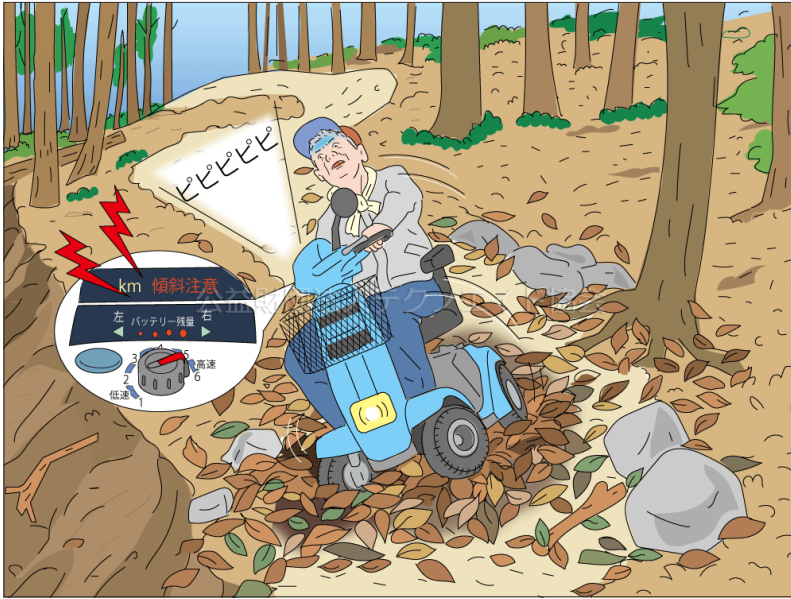
山中の急坂で、電動車いすの許容を超える急坂を下りる際、警告表示に従わず、速度設定も低速にしなかったことで転倒してしまう

山中の急坂で、電動車いすの許容傾斜を超える坂を下りる際、警告表示に従わず、低速設定にもしなかったことで転倒した事例です。一般にハンドル型電動車いすの許容傾斜は約10度とされており、それを越える坂道での走行は避ける必要があります。下り坂では速度を低く設定し、警告灯やブザーの指示に従うことが重要です。また、用具提供事業者は利用経路の事前確認を行い、走行環境を把握することが事故防止につながります。

- 人：警報音が鳴っても「これくらいは大丈夫」と過信してしまった
- 人：聴力が弱く警告音が聞き取りづらかった
- 環境：山中の悪路であったが、ほかに迂回できる安全な経路が無かった
- 管理：納品時、担当者が坂道走行の注意点や警告音について説明していなかった
