Case : 86

## 利用者の臀部がポータブルトイレの中に入り込んでしまう

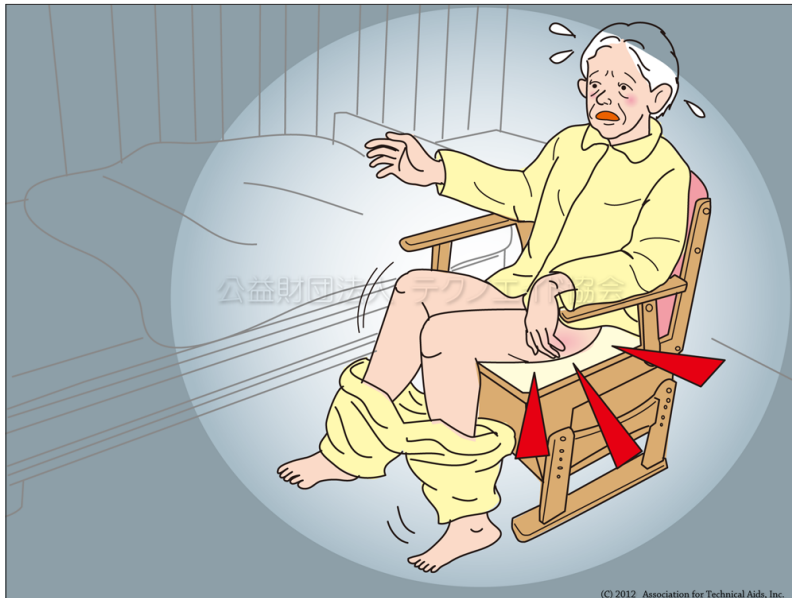
やせている人が、体に合わない便座を使用していた

標準的な大きさの便座でも、お尻の肉が落ちている人にとっては大きすぎる場合があります。無理をして使用し続けると、痛みが出たり皮膚に傷を作る原因にもなります。小さなサイズの便座や、便座の上に置くパッドなどの利用をお勧めします。

人：利用者のお尻のサイズと便座のサイズが合っていない  
環境：部屋が暗くて見えづらかった
