「介護機器の安全利用に関する整理・報告・発信」について  
「事故及びヒヤリハット情報」の収集に対するご協力のお願い

## 介護機器の安全利用に関する「事故及びヒヤリハット」情報 収集・提供について

## ○参考 ヒヤリハット事例のイメージ

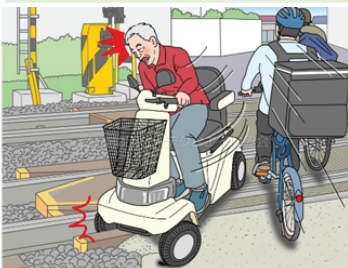
#### ○電動三・四輪車

踏切内の通路横に設けられたスペースではレールの隙間が広いことに気づかず、対向の自転車をやり過ごそうとして脱輪してしまう

踏切内の通路では線路部分が広がっている場合があり、歩行者や自転車のすれ違いの際に退避場所として利用することもあります。このような箇所ではレールの隙間が広くっており、また車いすの運転者からも死角で見えづらいことから、容易に脱輪してしまうことが考えられます。踏切内でのすれ違いは極力避け、対向する人や車と十分な距離を確保して、安全な領域を通行できるように、譲り合って横断しましょう。

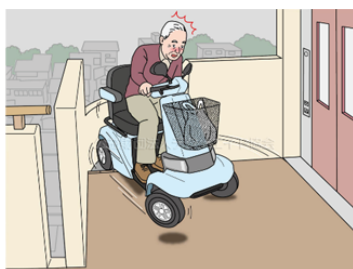
#### ○電動三・四輪車

ハンドル型電動車いすを操作中、集合住宅の上層階で、エレベータに向けて方向転換しようとしていたところ、誤って階段部分に脱輪、転落しそうになる

歩行の困難さや充電のため、集合住宅にある自宅の玄関先までハンドル型電動車いすで移動する必要があったのだと考えられます。階段付近などで切り返しを行なう際、ハンドルに取り付けられたバックミラーでは後進方向や床面の状況が映らず確認できません。狭いスペースで方向転換をする場合、とりまわしの練習などで安全を確認した上で納品し、日々の利用では介助者に後方を確認してもらうなど、十分に注意しましょう。

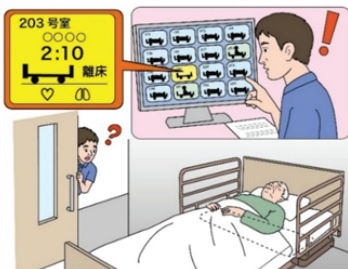
#### ○見守り機器

心拍や呼吸を読み取るセンサーを利用して入居者が臥床しているのに離床と表示されたが、重大なことに認識せずに対応しなかった

心拍や呼吸を読み取るセンサーでは、それらが読み取れない状態を離床と判断し表示するケースがあります。入床しているにもかかわらず離床と表示されている場合は心拍や呼吸が停止している状態を示し、亡くなっていることも考えられ、入室してベッドサイドで状態を確認すべきです。見守りセンサーの利用では、機器の特性を理解し状態に応じて訪室での確認を必須にするなどマニュアル化しておくことも重要です。
