「介護機器の安全利用に関する整理・報告・発信」について  
「事故及びヒヤリハット情報」の収集に対するご協力のお願い

## 介護機器の安全利用に関する「事故及びヒヤリハット」情報 収集・提供について

## ○参考 ヒヤリハット事例のイメージ

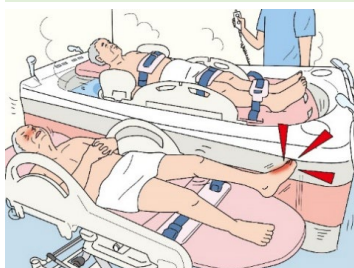
#### ○入浴担架・おむつ交換台

昇降式の機械浴槽で、両側にストレッチャーを接続して2名同時に介助を行っていたところ、片方の入浴で浴槽を上昇させた際、反対側の利用者の脚を挟み込んでしまった

機械浴槽の左右にストレッチャーを接続して2名の利用者を同時に入浴介助する場合、各々の介助者が反対側の利用者の姿勢などに注意を払う必要があることからより慎重な安全確認を求められます。浴槽から離れた箇所で洗身し、湯につかる時に浴槽に接続するなど手順を見直すことで安全性を高めることが出来ます。また、ストレッチャーから足が出ていたこと自体が安全ではないという認識も必要です。

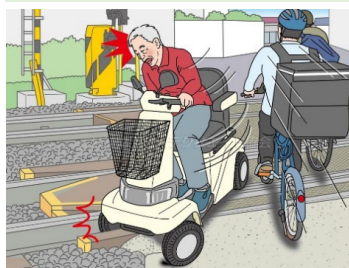
#### ○電動三・四輪車

踏切内の通路横に設けられたスペースではレールの隙間が広いことに気づかず、対向の自転車をやり過ごそうとして脱輪してしまう

踏切内の通路では線路部分が広がっている場合があり、歩行者や自転車のすれ違いの際に退避場所として利用することもあります。このような箇所ではレールの隙間が広がっており、また車いすの運転者からも死角で見えづらいことから、容易に脱輪してしまうことが考えられます。踏切内でのすれ違いは極力避け、対向する人や車と十分な距離を確保して、安全な領域を通行できるように、譲り合って横断しましょう。

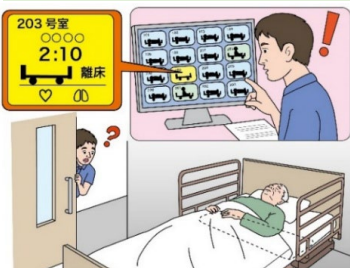
#### ○見守り機器

心拍や呼吸を読み取るセンサーを利用している入居者が臥床しているのに離床と表示されたが、重大なことに認識せずに対応しなかった

心拍や呼吸を読み取るセンサーでは、それらが読み取れない状態を離床と判断し表示するケースがあります。入床しているにもかかわらず離床と表示されている場合は心拍や呼吸が停止している状態を示し、亡くなっていることも考えられ、入室してベッドサイドで状態を確認すべきです。見守りセンサーの利用では、機器の特性を理解し状態に応じて訪室での確認を必須にするなどマニュアル化しておくことも重要です。
