Case : 102

浴槽内いすの天板が外れ、転倒しそうになる

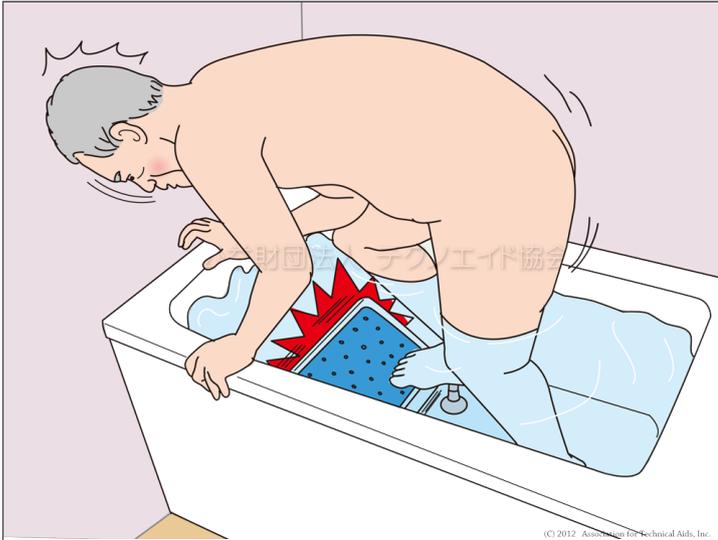
浴槽内いすを踏み台にして浴槽をまたごうと足をかけたところ、天板が外れて足を踏み外した

浴槽内いすは、浴槽内で踏み台として使用することも想定して設計されていますので、使用方法自体に問題はありません。この事例では、清掃などにより、一度分解した後の組み立てが不適切であったことが考えられます。取扱説明書の表記に従い、正しく確実に組み立てましょう。

人：天板の端に足を乗せてしまった

管理：天板の固定が不十分で外れかけていることに気がつかなかった

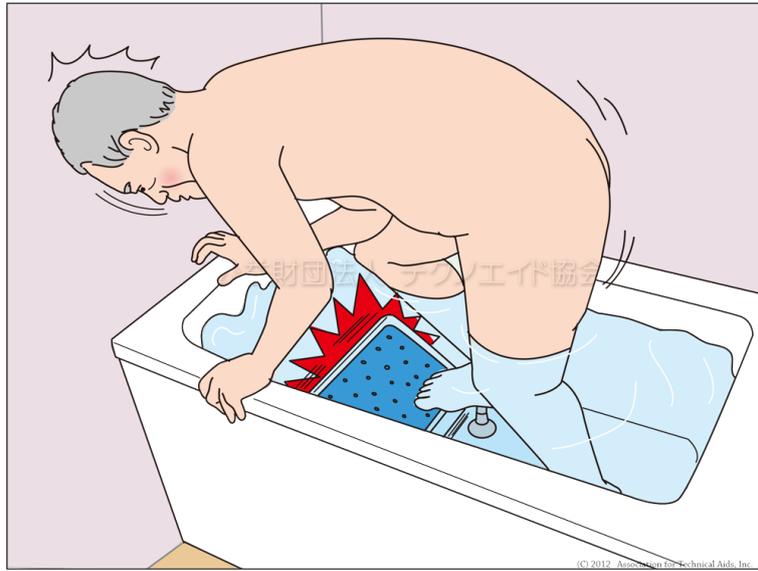
浴槽内いすを踏み台にして浴槽をまたごうと足をかけたところ、天板が外れて足を踏み外した
