Case : 103

浴槽内いすの端を踏み、転倒しそうになる

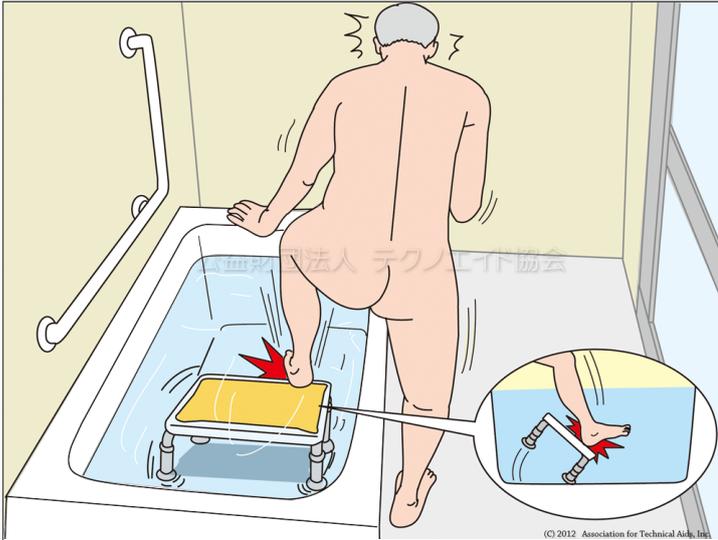
浴槽内いすを踏み台にして浴槽をまたごうとした際に、天板の端に足をかけてしまいバランスを崩し転倒しそうになった

お湯の中に設置されているため、位置がよく確認できないことも原因であると思われます。踏み台として使用する場合、浴槽への出入りの安定をはかる為に手すりなどを併用することが有効ですので、入浴の動作全体が安全に行われるような環境づくりを心掛けて下さい。

- 人：浴槽への出入りが安定せずふらついた
- 環境：浴槽に湯がはっており、中の様子がよく見えない
- 環境：手すりなど身体を支えるものがなかった

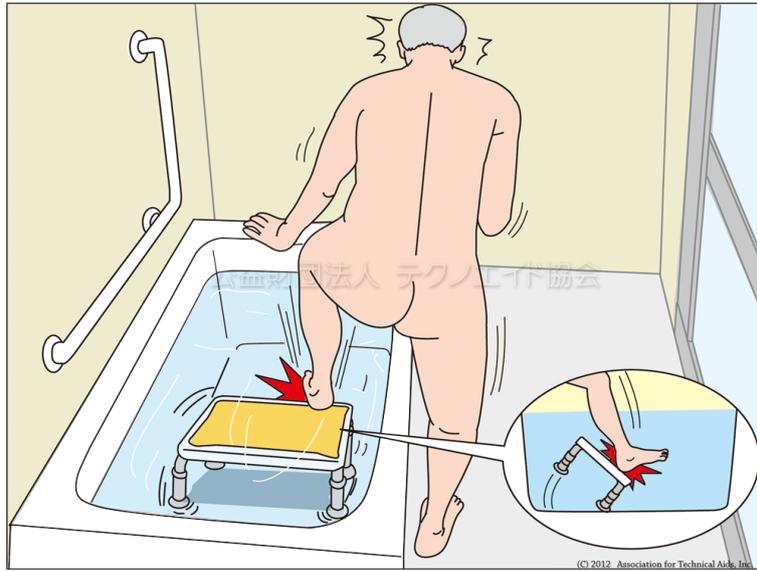
浴槽内いすを踏み台にして浴槽をまたごうとした際に、天板の端に足をかけてしまいバランスを崩し転倒しそうになった
