Case : 113

段差を越えた衝撃で足が落ちてしまい、ケガをしそうになる

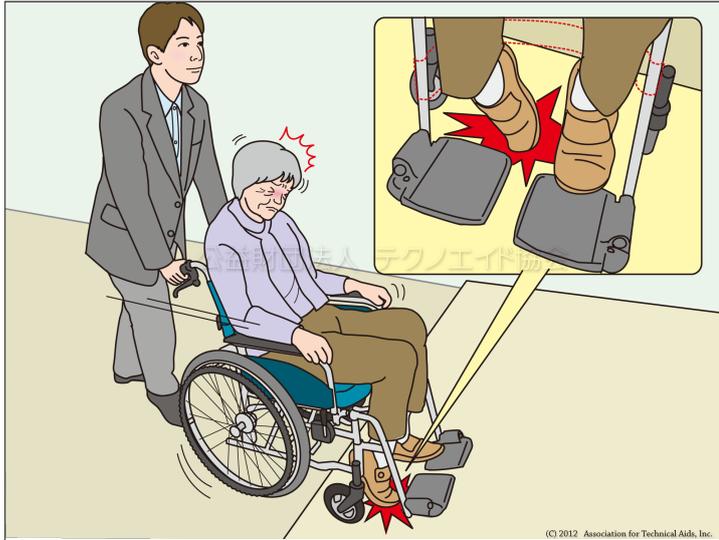
段差を越えた衝撃で利用者の足がフットサポートから落ちてしまったが、介助者はよそ見をして気づかず操作してしまった

車いすを利用する人の身体状況には、大きな個人差があります。座位の不安定な人では、少しの段差の衝撃でも、足や腕が落ちてしまうことがあります。特に足は地面との間に挟まってしまい捻挫や骨折を引き起こすこともあります。レッグサポートはこのような危険を防ぐ目的で装備されている安全部品なので、利用者や介助者の都合などで外したままにしておくことのないよう注意しましょう。

- 人：介助者がレッグサポートの大切さを理解していない
- 人：レッグサポートを装着していなかった
- 人：死角になっている箇所に関心がなかった
- 管理：レッグサポートの管理を怠っていた

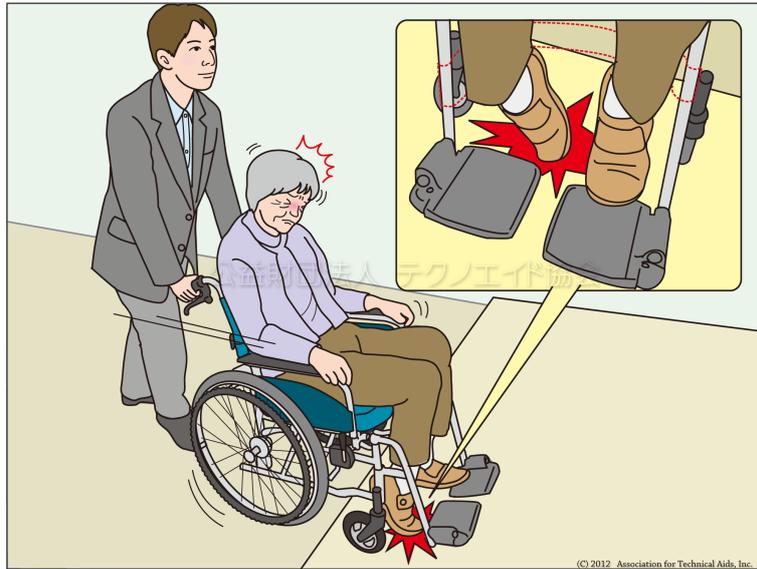
段差を越えた衝撃で利用者の足がフットサポートから落ちてしまったが、介助者はよそ見をして気づかず操作してしまった
