Case : 117

前向きで下りたところフットサポートが地面にひっかかり、転落しそうになる

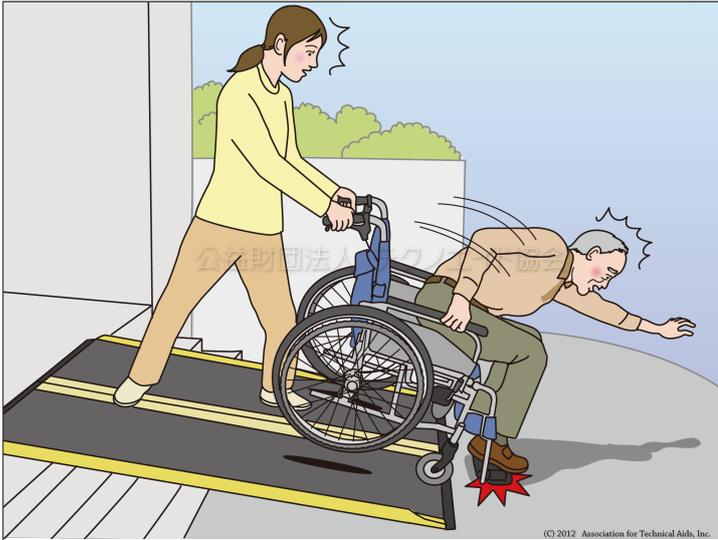
前向きで下りたため、フットサポートが地面にぶつかってしまった

- 人：正しい介助方法を理解していなかった
- モノ：フットサポートが低い位置にある車いすだった
- 管理：ねじのゆるみからフットサポートが下がっていた

スロープを下りるときには、車いすを後向きに介助することが基本です。それは万が一このような事象が起こっても、利用者が転落することを防げるという観点からです。どうしても前向きに介助したい場合は、フットサポート下の隙間が路面に干渉しないことを確認しましょう。

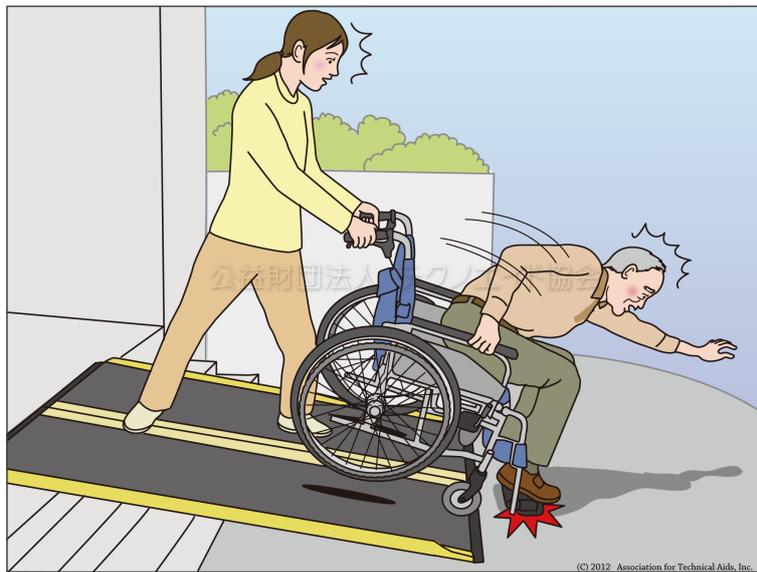
前向きで下りたため、フットサポートが地面にぶつかってしまった
