Case : 118

はみ出していた肘が建具枠と接触し、ケガをしそうになる

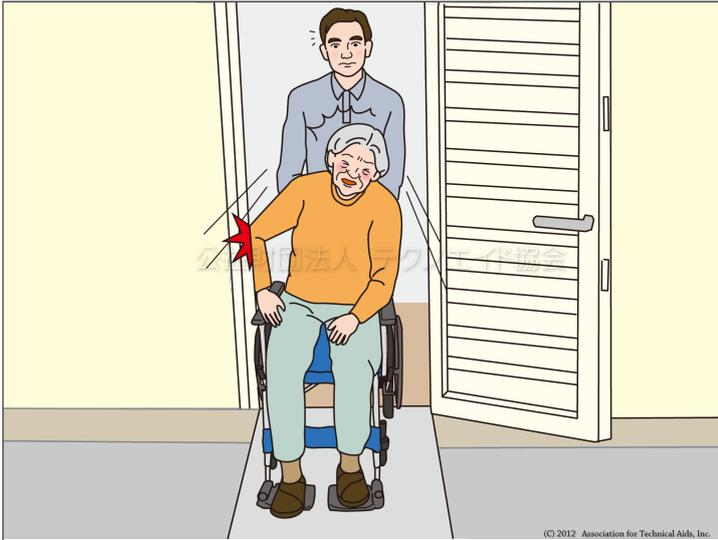
利用者の肘が車いすの肘掛けよりも外に出ていることを気にせず、狭い箇所を通過しようとした

人：利用者の肘がはみ出していることに気がついていなかった
 環境：ドアの幅員が狭い

介助者の不注意が大きな要因ではありますが、あわてているような場面では起こりがちな事例です。ドア通過の手前ではいったん停止し、腕の位置や身体の傾きを確認したうえでゆっくりと進行するようにしましょう。

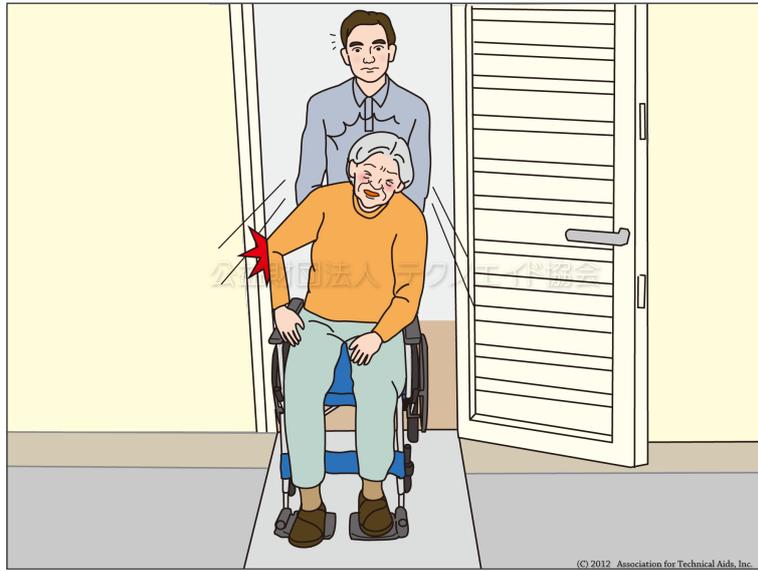
利用者の肘が車いすの肘掛けよりも外に出ていることを気にせず、狭い箇所を通過しようとした
