Case : 135

身体が前方にずれ、臀部が車いすの座面から転落しそうになる。

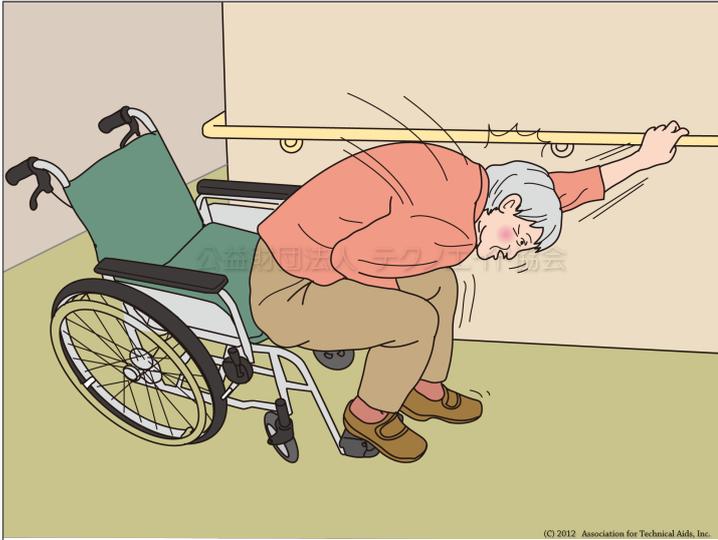
片麻痺の利用者が手すりをひきつけて移動していたが、徐々に身体だけ前方にずれてしまい、車いすから落ちそうになった。

車いすで移動する際、手でタイヤを回転させずに足で床を蹴ったり、手すりを引き付けたりすることがありますが、身体が前方にズレ易いという問題があります。この事例でも、そのような移動方法を続けたために、臀部が車いすの座面から前方にズレ落ちてしまったものと考えられます。このような移動方法は、車いすからの転落の問題だけではなく、姿勢の崩れやズレを原因とする皮膚の損傷といった問題も引き起こしかねません。片麻痺などの症状から、やむなくこのような移動方法となる場合には、車いすの調整や車いす用クッションの使用などで、姿勢の崩れを防止する工夫が必要でしょう。

- 人：手でこぐのが面倒くさくて、ついつい手すりを利用した
- 人：身体がズれていることを気にとめていなかった
- 人：ずっこけ姿勢になっていたが、いつものことなので大丈夫と思った
- モノ：車いすの座面高さや角度などが身体に合っていなかった
- モノ：クッションが身体の前方へのズレを防ぐ形状になっていなかった
