Case : 137

移乗時にブレーキレバーが引っかかり、転倒しそうになる

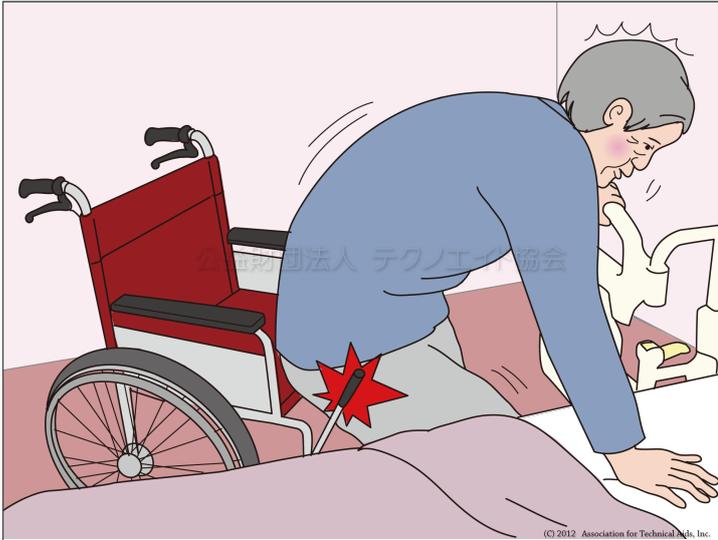
利用者の臀部がブレーキレバーを越えられずに引っかかってしまい、転倒しそうになった

移乗をしやすい工夫として、車いすの肘掛けが跳ね上がる製品がありますが、そのような車いすでもブレーキレバーの先端が邪魔になる場合があります。しっかりとした立位が取れない利用者の移乗では、先端が臀部に引っかかり、バランスを崩したり皮膚を損傷させる原因になりますので、小さなことと軽視せず、適切な車いすを選定しましょう。

- 人：ブレーキレバーが引っかかると思わなかった
- 人：立位移乗するには不向きな車いすを提供していた
- モノ：ブレーキレバーが長すぎた

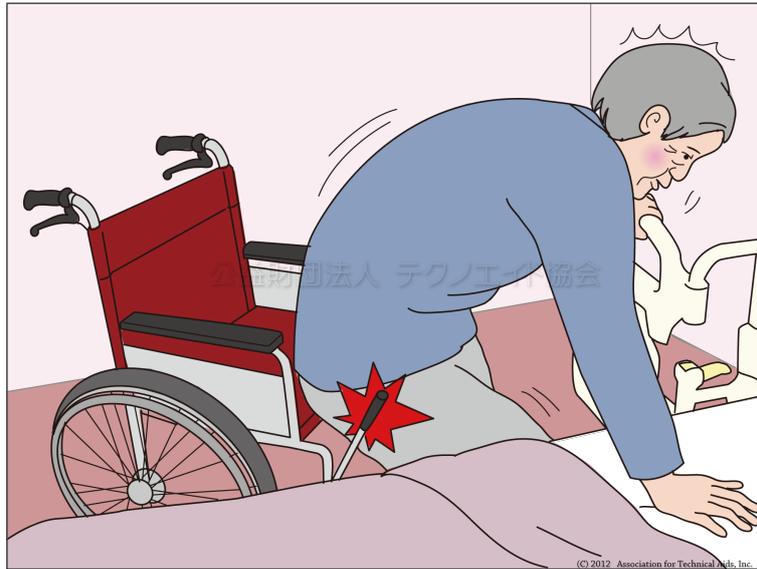
利用者の臀部がブレーキレバーを越えられずに引っかかってしまい、転倒しそうになった
