Case : 143

手押しハンドルに服が引っかかり、転倒しそうになる

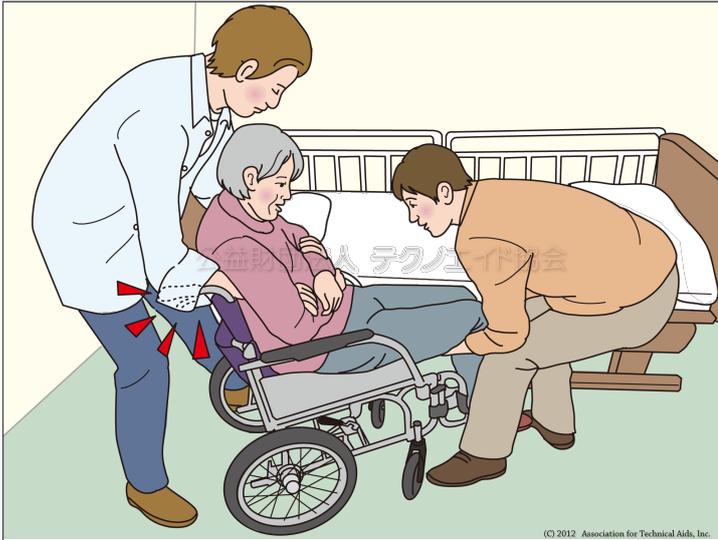
二人介助で利用者を抱えてベッドに移そうとしたところ、介助者の服の袖口が広がっていたため手押しハンドルに引っかかり、車いすごと転倒しそうになった

手押しハンドルに限らず、車いすにはブレーキレバーなど多くの突起物が付いています。引っかかり易い箇所としては、袖口のほか、上着やズボンの裾などがあげられます。専門職の人はあらかじめ引っかかりにくい形の制服を着用していますので、このようなヒヤリ・ハットは経験していないかもしれませんが、普段着で家族が行う介護では注意しなければならないポイントです。

- 人：介助に不適切な服を着ていた
- 人：強引な介助方法で移乗しようとした
- 人：他の移乗方法を検討していない
- モノ：車いすには引っ掛け易い箇所がある
- 環境：狭い場所で移乗していた

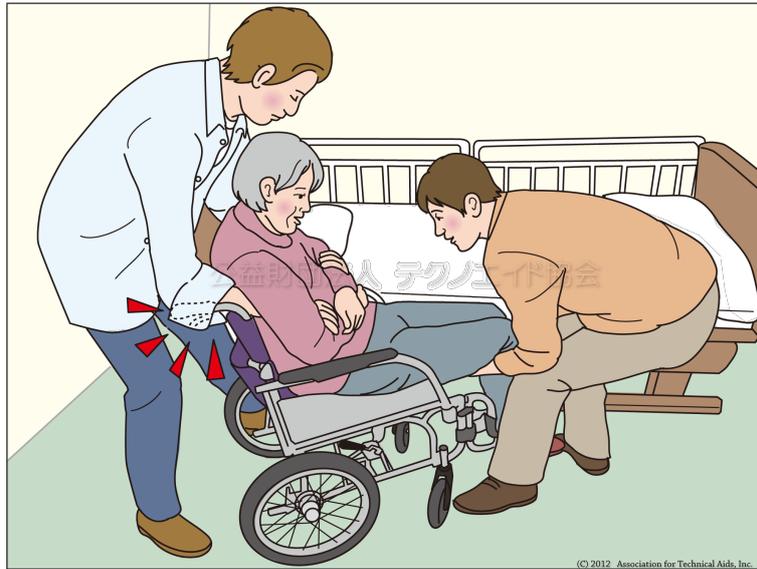
二人介助で利用者を抱えてベッドに移そうとしたところ、介助者の服の袖口が広がっていたため手押しハンドルに引っかかり、車いすごと転倒しそうになった
