Case : 144

傾斜に気づかず流れてしまい、車道に飛び出しそうになる

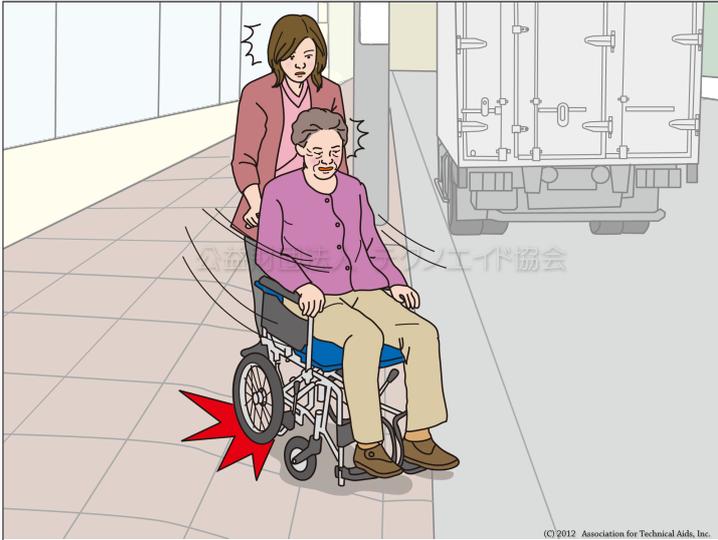
歩道に傾斜がついていたが、気づくのが遅れたために、車いすが車道へ流されてしまった

歩道で車いすを利用した人であれば、だれもが経験をしているのではないのでしょうか。歩道には、車両の乗り込みのために道路に向かって傾斜になっている箇所が多くあります。見た目にはゆるやかに見える傾斜ですが、車いすへの影響は大きく、簡単に車道に飛び出してしまいます。慎重に走行しましょう。

- 人：歩道にはわずかな傾斜があることを意識していない
- 人：傾斜のあるところを走行してしまった
- 環境：歩道にはわずかな傾斜がついている

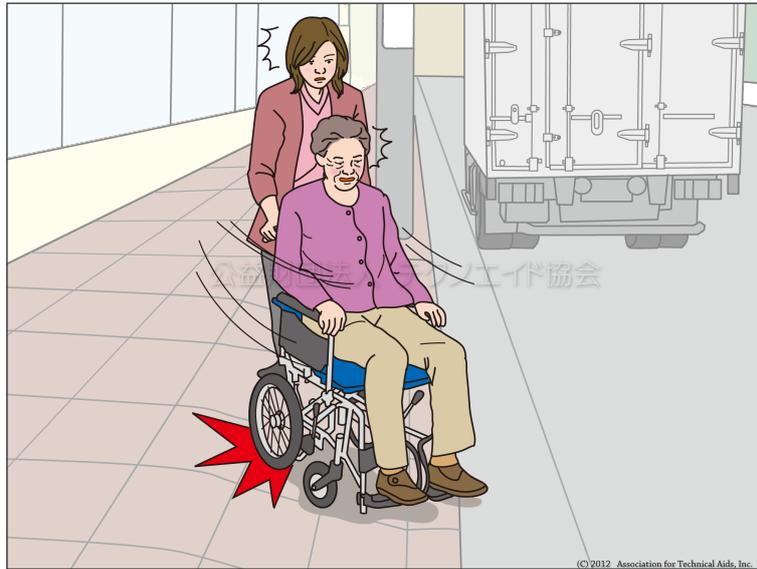
歩道に傾斜がついていたが、気づくのが遅れたために、車いすが車道へ流されてしまった
