Case : 148

アームサポートが倒れてしまい、転落しそうになる

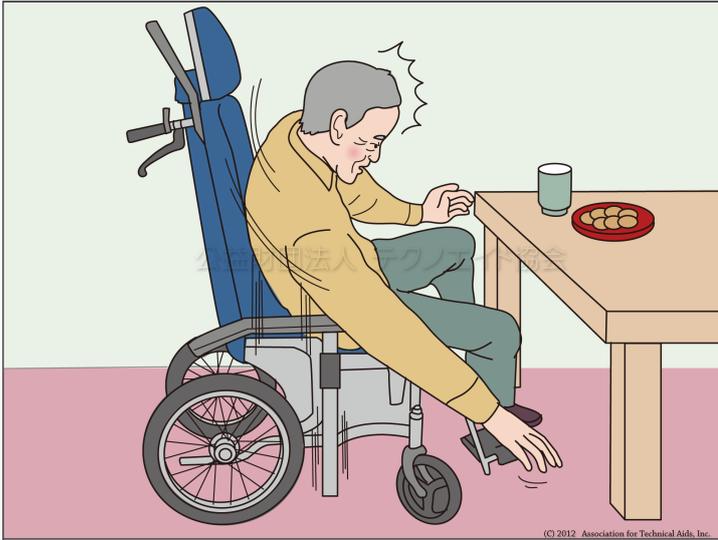
アームサポートがしっかり固定されていなかったため落ちてしまい、転落しそうになった

移乗の妨げにならないよう多くの車いすで肘掛けが収納または取り外し可能になっていますが、その方式は様々です。収納式の場合では使用する位置でロックがかかる機構になっていますが、この事例ではそのロックが不完全であった、またはロック機構自体が壊れていたのかもしれません。確実な操作とメンテナンスが求められます。

- 人：ロックがかかっていることを確認していなかった
- 管理：定期メンテナンスをしておらず、故障箇所を見落としていた

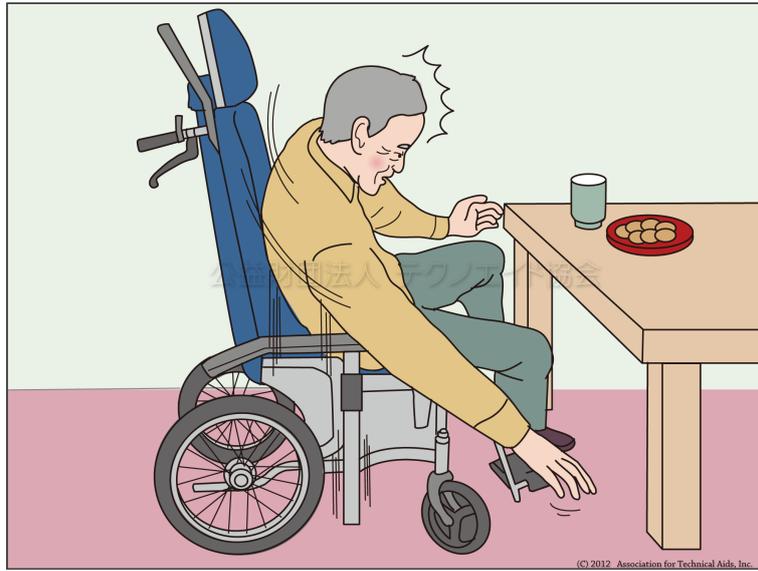
アームサポートがしっかり固定されていなかったため落ちてしまい、転落しそうになった
