Case : 149

階段を踏み外し、転倒しそうになる

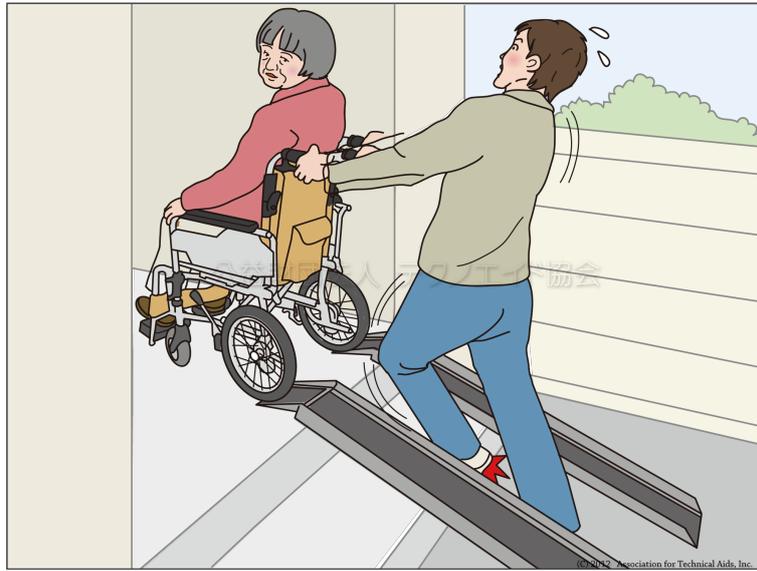
足元をよく見ずに階段を下りたため、足を踏み外して転倒しそうになった
