Case : 155

バックサポートが倒れていたことで傾き易くなっており、ひっくり返りそうになる

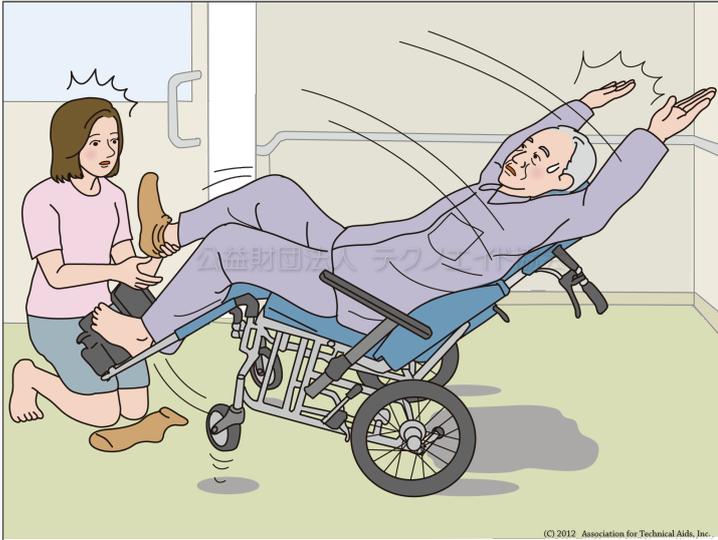
利用者に靴下をはかせるため、介助者が足を持ち上げたところ、車いすごとひっくり返りそうになった

リクライニング式の車いすでは、バックサポートを倒した際に重心が偏り後方に転倒しやすくなります。静止している時には転倒しなくとも、前方で足を持ち上げるような介助を行ったり、段差を越えようとした際にバランスを崩しそうになりあわてることが多いようです。一般には安全策として転倒防止バーなどが装着されていますので、しっかりと機能しているか日ごろの確認を大切にしてください。

- 人：介助方法が不適切だった
- 人：転倒防止バーを外していた
- 人：介助者がバランスを崩すと思っていなかった
- 環境：転倒防止バーの重要性やこのような介護方法の危険性について教えてくれる人が周囲にいなかった

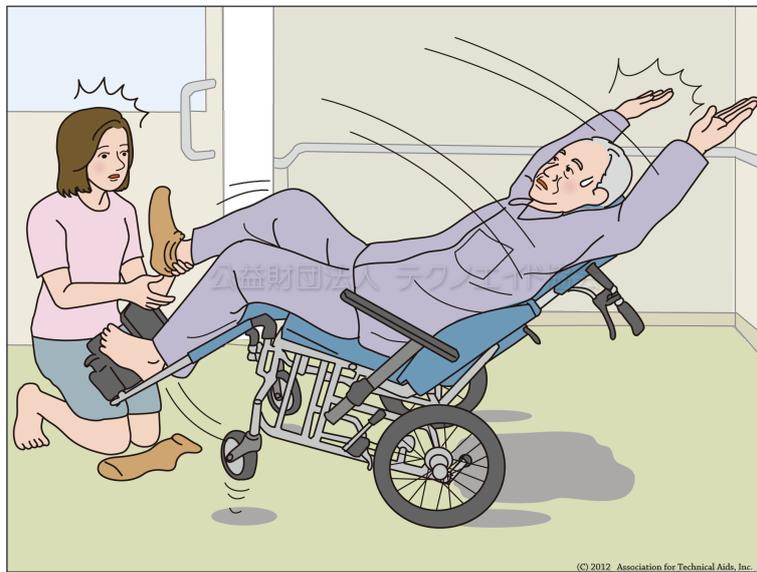
利用者に靴下をはかせるため、介助者が足を持ち上げたところ、車いすごとひっくり返りそうになった
