Case : 158

介助による段差乗り越え後、転倒防止バーが収納されたまま走行してしまい、小さな段差でひっくり返りそうになる

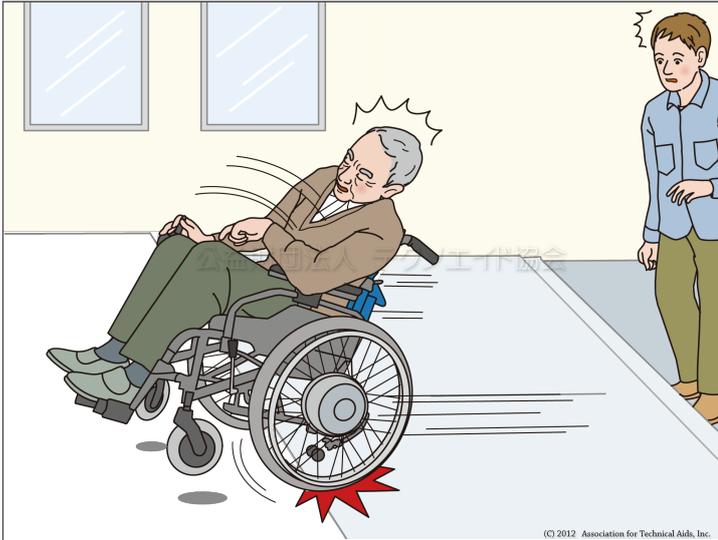
介助によって段差を越えた後、転倒防止バーを収納したまま走行したため、すぐ近くにあった小さな段差を乗り越えた際にひっくり返りそうになった

転倒防止バーを収納したまま走行している人を良く見かけます。段差乗り越えの介助の際に邪魔になるという理由ですが、転倒防止バーは後方への転倒を防ぐ重要な安全装置であるという認識を再確認し、適切に操作してほしいと感じます。また収納せずにある程度までの段差を乗り越えられるよう調整できる機種もあります。

人：転倒防止バーが収納されていることを忘れていた

環境：転倒防止バーが収納されていることの危険性を指摘する専門職が周囲にいなかった

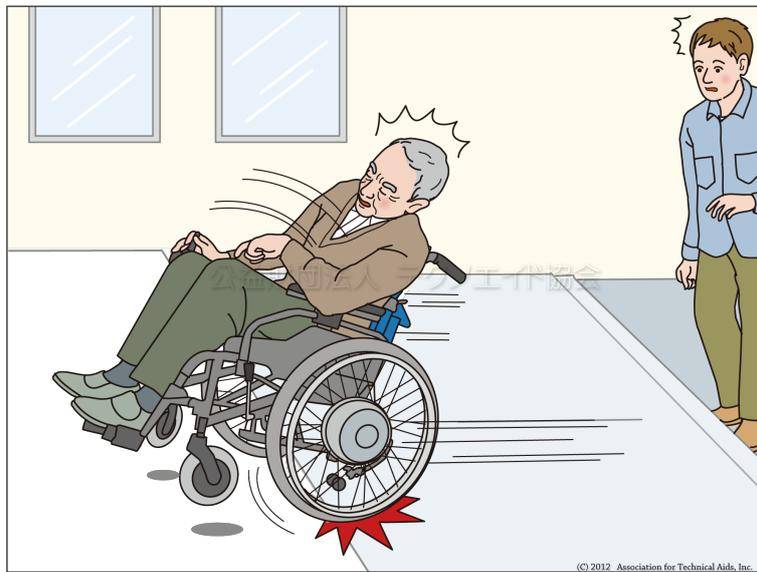
介助によって段差を越えた後、転倒防止バーを収納したまま走行したため、すぐ近くにあった小さな段差を乗り越えた際にひっくり返りそうになった
