Case : 167

満充電のつもりだったが、横断歩道の真ん中で止まってしまう

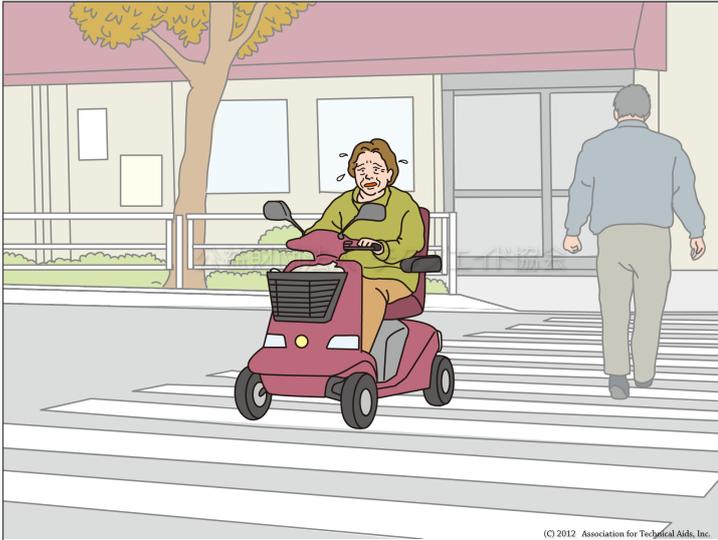
満充電のつもりで外出したが、突然バッテリー残量がなくなってしまい、停止してしまった

電動車いすで最も困る場面のひとつです。日ごろから充電残量については細心の注意を払うことはもちろんですが、長期間使用し劣化が進んだバッテリーでは不十分な充電量でも満充電を示してしまうこともあり、早めのメンテナンスや交換が大切です。万が一このような場所で止まってしまったら、周囲に非常事態を示し、とにかく助けを呼びましょう。電動車いすを手動で動かすにはクラッチを切る必要があるので、その操作方法についても事前に確認をしておきましょう。

- 人：バッテリー残量を十分に確認していなかった
- 人：走行可能距離以上に走行していた
- モノ：バッテリーが充電できていなかった
- モノ：冬場でバッテリーが弱っていた
- 管理：メンテナンスをしておらず、バッテリーの定期交換をしていなかった

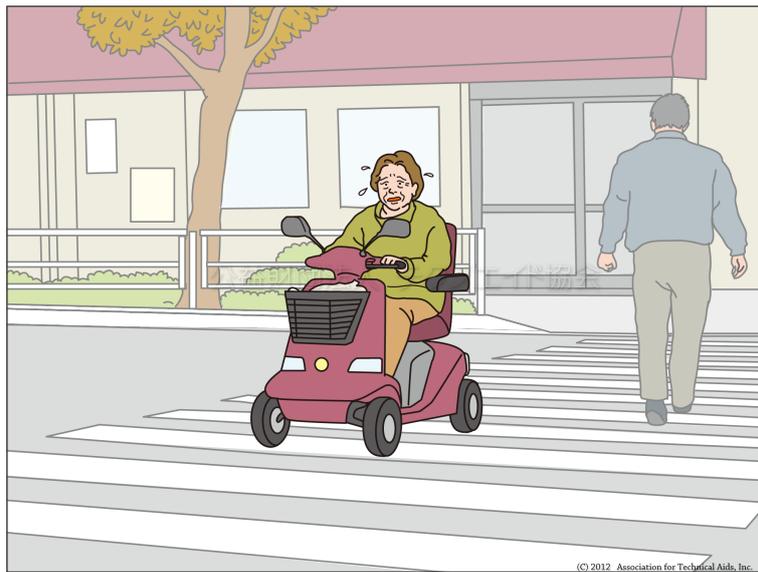
満充電のつもりで外出したが、突然バッテリー残量がなくなってしまい、停止してしまった
